**Škola:** Gimnazija

Pregled objekta obavio je 3. aprila 2020. godine Goran Petrović, dipl. inž. arh. Detaljna procena je izvršena za sledeći objekat:

## ИЗВЕШТАЈ О ПРЕГЛЕДУ ОБЈЕКТА

Назив објекта: **Гимназија**

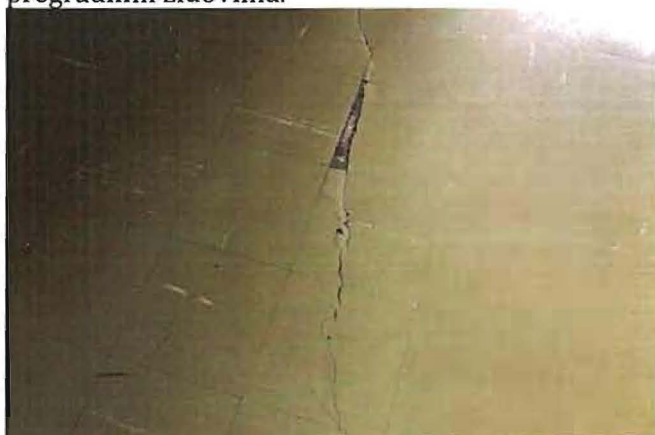
Konstrukcija objekta je u vrlo dobrom stanju. Sanirana je dodavanjem spregova i seizmičkih dampera. Pukotine u međuspratnim konstrukcijama (Avramenko), kao i u nosećim i pregradnim zidovima.

**Slika 1. Karakteristično oštećenje: Pukotine u međuspratnoj konstrukciji.**

Конструкција објекта је након реконструкције у врло добром стању. Потребно је утврдити стање међуспратне конструкције (Авраменко), јер је уочено да је под од ливеног тераца на свим етажама испуцао попреко.

Како је са доње стране међуспратне конструкције у свим просторијама постављен спуштени плафон типа Хантер-Даглас (95%) и Армстронг плоче (5%), стање саме конструкције (Авраменко) није било могуће утврдити. Присутне су попречне прслине на поду од ливеног тераца на свим етажама, које могу да индицирају оштећења конструкције испод.

- Detaljno snimanje i sanacija pukotina u konstruktivnim elementima.
- Sanacija spuštenih plafona (Hanter-Daglas) sklonih padu!
- Sanirati prsline u pregradnim zidovima.
- Pričvrstiti za konstrukciju montažne pregrade od iverice i lesnita.
- Učvrstiti za zidove ormara i police u svakoj učionici i kancelariji i police u biblioteci.
