**Škola:** O.Š. Braća Vilotijević

Pregled objekta obavio je 3. aprila 2020. godine Goran Petrović, dipl. inž. arh. Detaljna procena je izvršena za sledeći objekat:

## ИЗВЕШТАЈ О ПРЕГЛЕДУ ОБЈЕКТА

Назив објекта: **О.Ш. Браћа Вилотијевић**

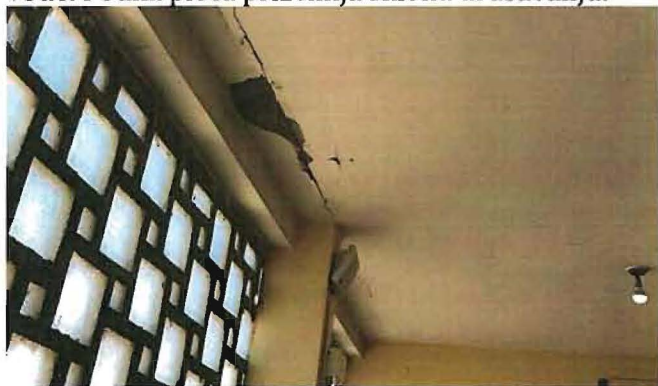
Konstrukcija objekta je u relativno dobrom stanju. Objekat je znatno oštećen u poslednjem zemljotresu. Pukotine u stubovima, zidovima i međuspratnoj konstrukciji, stepeništu i nenosećim elementima. Podrumski zidovi oštećeni od vlage i podzemne vode. Podna ploča prizemlja sklona urušavanju.

**Slika 1. Karakteristična oštećenja: Pukotine u međuspratnoj konstrukciji i zidovima i oštećene betonske tranzene na fasadi.**

- Sanacija pukotina u konstruktivnim elementima.
- Sanirati prsline u pregradnim zidovima.
- Sanacija podne ploče prizemlja iznad tehničkog kanala.
- Sanacija podrumskih zidova oštećenih od vlage i podzemne vode.
- Sanacija pukotina dimnjaka i atike.
- Popraviti malter na fasadnim zidovima.
- Ukloniti oštećene betonske tranzene.
