Republika Srbija  
KANCELARIJA ZA UPRAVLJANJE  
JAVNIM ULAGANJIMA

**Škola:** O.Š. Branko Radičević, Vitkovac

Pregled objekta obavio je 2. aprila 2020. godine Goran Petrović, dipl. inž. arh. Detaljna procena je izvršena za sledeći objekat:

## ИЗВЕШТАЈ О ПРЕГЛЕДУ ОБЈЕКТА

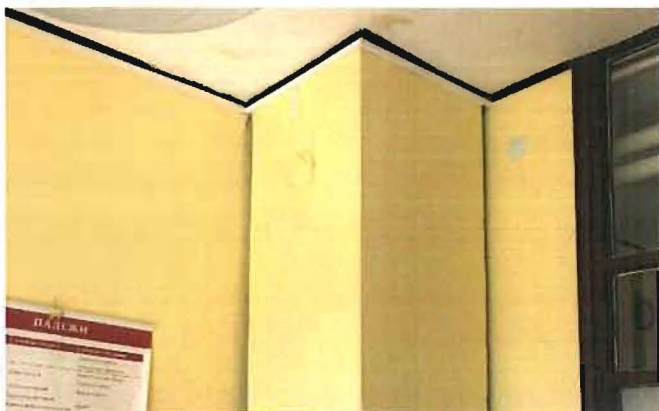
**Slika 1. Karakteristično oštećenje: Dimnjaci nisu vezani za konstrukciju i skloni su padu.**

Највећи проблем представљају димњаци, који, иако се налазе у угловима просторија, нису видно повезани са основном конструкцијом. Ако веза ипак постоји, могла се остварити само у две зоне, зони доњег и горњег појаса линијске челичне решетке, па услед сеизмичке активности може доћи до њиховог делимичног или потпуног урушавања. Како школа поседује котларницу као независан објект, предлаже се рушење димњака.

- Sanacija pukotina i drugih oštećenja u temeljnim zidovima.
- Zameniti krovni pokrivač i sprečiti dalje prokišnjavanje.
- Hitna sanacija plafona sklonih padu!
- Sanirati prsline u pregradnim zidovima.
- Porušiti dimnjake koji se ne koriste.
- Učvrstiti za konstrukciju slobodnostojeće ormane.
- Dodatno učvrstiti za konstrukciju velike prozore.
