Republika Srbija  
KANCELARIJA ZA UPRAVLJANJE  
JAVNIM ULAGANJIMA

**Škola:** O.Š. Čibukovački partizani

Pregled objekta obavio je 3. aprila 2020. godine Goran Petrović, dipl. inž. arh. Detaljna procena je izvršena za sledeće objekte:

## ИЗВЕШТАЈ О ПРЕГЛЕДУ ОБЈЕКТА

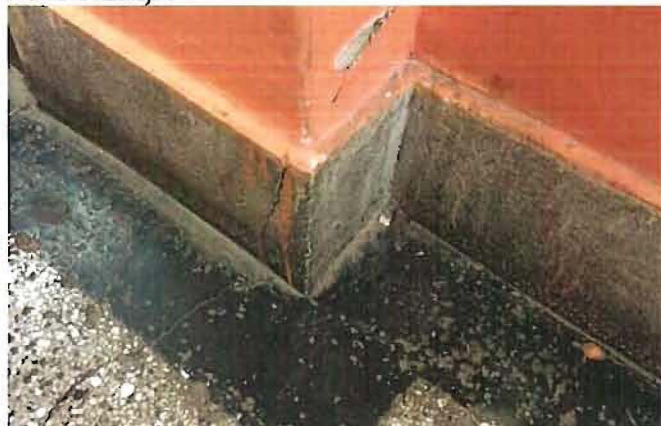
Konstrukcija objekata je u dobrom stanju. Ojačana je spregovima. Pukotine u stubovima, temeljnim zidovima i podnoj ploči, Oštećen zabatni zid nove škole. Na sali zidana ispuna se odvojila od ab konstrukcije.

**Slika 1. Karakteristično oštećenje: Pukotine u podnoj ploči i zidovima.**

- Izraditi projektno-tehničku dokumentaciju za proveru stabilnosti i sanaciju oštećenja objekta.
- Sanacija pukotina u konstruktivnim elementima.
- Sanacija oštećenih spuštanih plafona (Armstrong).
- Sanacija spojeva zidane ispune i ab konstrukcije, posebno zabatnog zida koji je napukao i započeo smicanje.
- Učvrstiti za zidove slobodnostojeće ormane u kancelarijama.

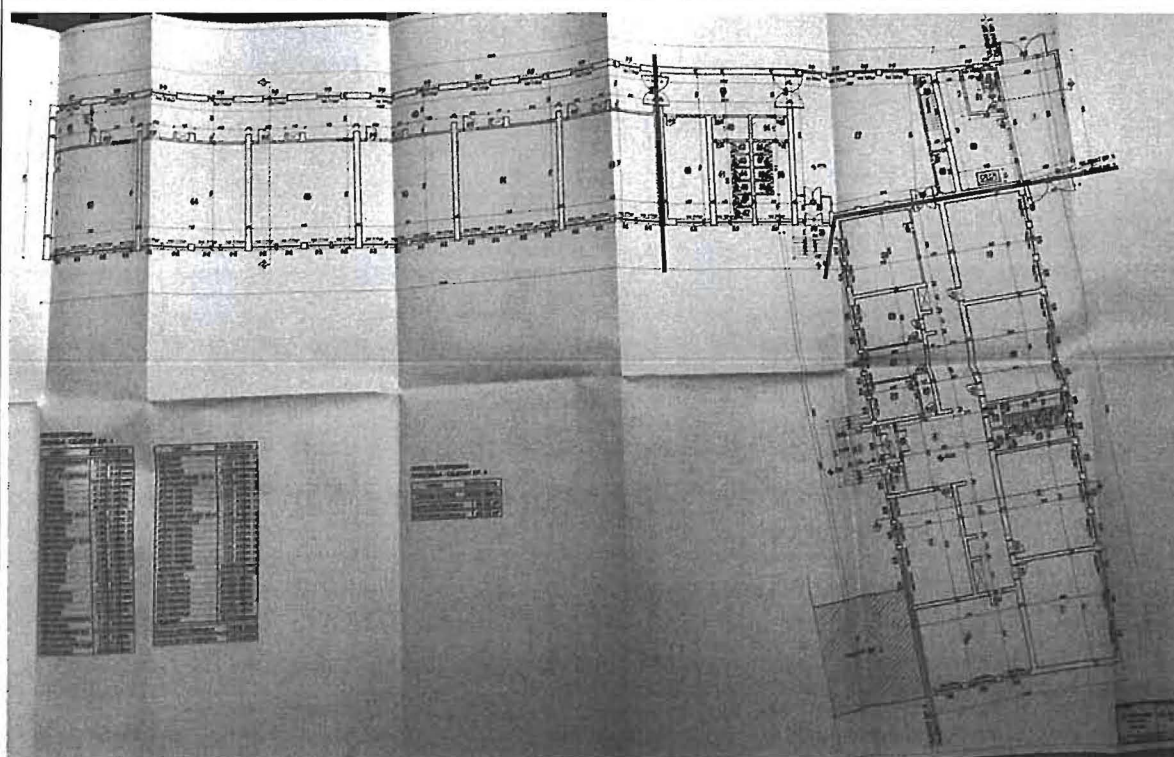
Спрат: Приземље

Приземље објекта бр.1 и бр.3 – стара школа, котларница и нова школа

— Дилатациона разделница  $d=3\text{cm}$   
— Дилатациони спој
