Republika Srbija  
KANCELARIJA ZA UPRAVLJANJE  
JAVNIM ULAGANJIMA

**Škola:** O.Š. Dimitrije Tucović

## ИЗВЕШТАЈ О ПРЕГЛЕДУ ОБЈЕКТА

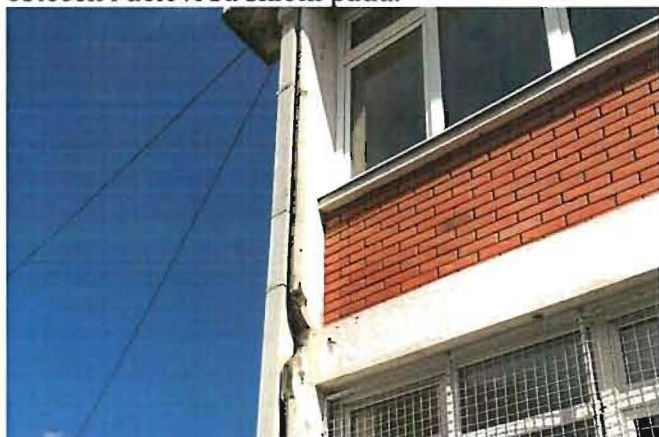
Konstrukcija starog objekta je u vrlo dobrom stanju, rekonstruisan je nakon poslednjeg zemljotresa. Konstrukcija dograđenog dela je u dobrom stanju. Pukotine na ab fasadnim stubovima i vencu, koji je oštećen i delovi su skloni padu.

**Slika 1. Karakteristično oštećenje: Oštećeni ab stubovi i venac na fasadi dograđenog dela.**

Дограђени део је у лошијем стању. Носећи АБ стубови на фасадним зидовима показују прслине и знаке дотрајалости бетона. Бетон се местимично окрунио, те је видљива арматура на појединим местима. Неопходна је хитна санација носећих стубова. Бетонски венац на дограђеном делу такође има прслина и делова који су склони паду. Неопходна је хитна санација.

- Hitna sanacija pukotina u stubovima i ab vencu!
- Hitna sanacija obloga (Hanter-Daglas) instalacija sklonih padu!
- Učvrstiti za zidove slobodnostojeće ormane.
- Dodatno učvrstiti za konstrukciju velike višedelne prozore.
- Izvršiti snimanje i računsku proveru stabilnosti saniranog stepeništa u staroj školi.

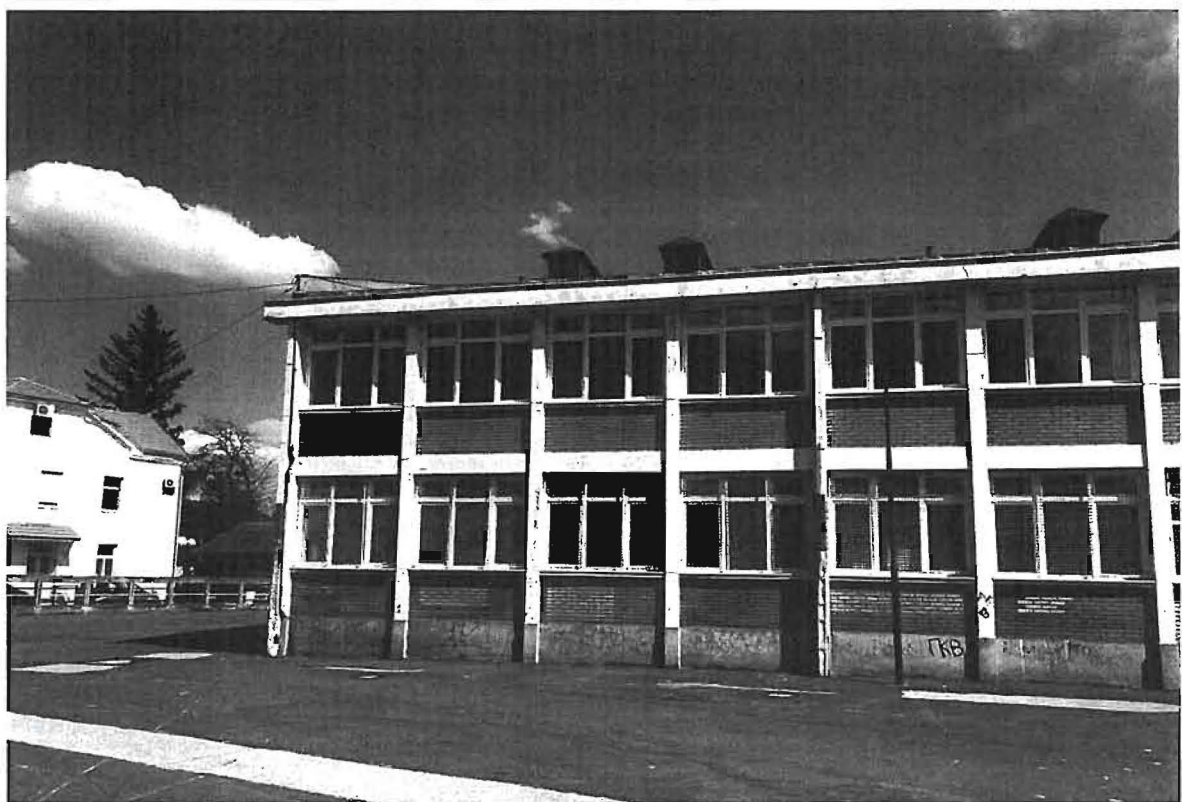
**Фотографије фасада објекта бр. 4 – дограђени део**

Конструкција објекта је у добром стању. Уочене су прслине на носећим стубовима фасадних зидова са спољашње стране. Такође, уочене су прслине на бетонском венцу, чији делови су склони паду. Неопходна је хитна санација оштећених делова.
