**Škola:** O.Š. Đura Jakšić, Konarevo

Pregled objekta obavio je 3. aprila 2020. godine Goran Petrović, dipl. inž. arh. Detaljna procena je izvršena za sledeće objekte:

## ИЗВЕШТАЈ О ПРЕГЛЕДУ ОБЈЕКТА

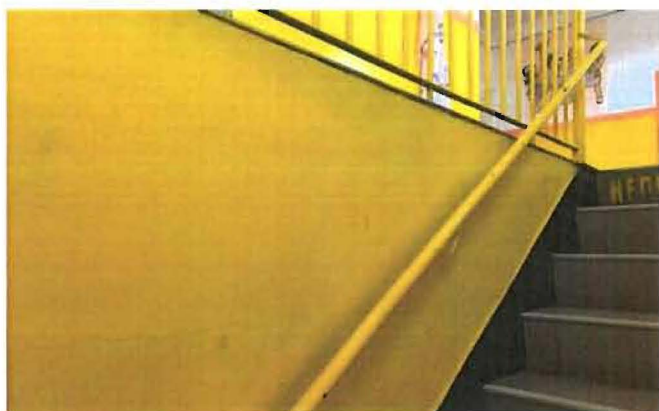
Konstrukcija objekta br. 2 je u odličnom stanju, a ostalih u dobrom stanju. Pukotine u nosećem zidu stepeništa, temeljnim zidovima i serklažu prizemlja.

Slika 1. Pukotina u zidu kod stepeništa.

| Армирано<br>Бетонски<br>објекат: | Зидани<br>објекат: | Опис<br>оштећења/потенцијалног<br>ризика услед сеизмичке<br>активности | %<br>оштећења | Спрат: | Слика: |
|---|---|---|---|---|---|
| | ✓ | Хоризонтална прслина<br>велике ширине на<br>носећем зиду степеништа. | 20 | У<br>приземљу<br>и на<br>првом<br>спрату | 2386,2411,2412,<br>2413 |

Конструкција објекта је у добром стању. Објекат је редовно одржаван. Прслину велике ширине, која се појавила на носећем зиду степеништа, потребно је санирати. Прслине у темељним зидовима и серклажној греди приземља такође је потребно санирати. Дилатациони спој између објекта бр. 1 и нелегално дограђеног дела обрадити по прописима.

Прслину велике ширине, која се појавила на носећем зиду степеништа, потребно је санирати, као и прслине у темељним зидовима и серклажној греди приземља.
