Republika Srbija  
KANCELARIJA ZA UPRAVLJANJE  
JAVNIM ULAGANJIMA

**Škola:** O.Š. Dragan Marinković, Adrani

Pregled objekta obavio je 3. aprila 2020. godine Goran Petrović, dipl. inž. arh. Detaljna procena je izvršena za sledeći objekat:

## ИЗВЕШТАЈ О ПРЕГЛЕДУ ОБЈЕКТА

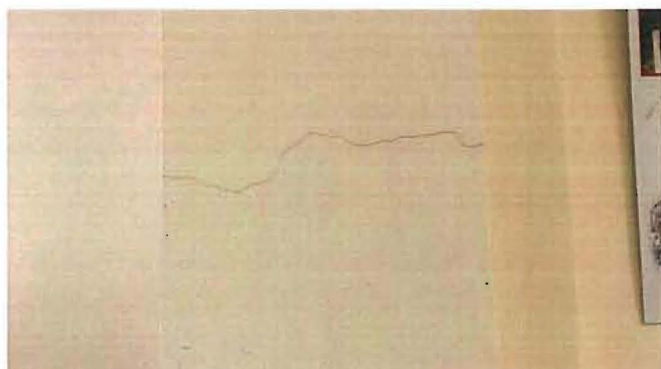
Konstrukcija novog dela objekta je u odličnom stanju. Stari deo ima pukotine u nosećim i pregradnim zidovima. Jedan noseći zid u starom delu je prilikom poslednjeg zemljotresa izgubio vertikalnost. Pukotine u podnoj ploči. Oštećenja spušteneog plafona na spojevima.

**Slika 1. Karakteristično oštećenje: Pukotine u zidovima starog dela.**

- Snimanje i sanacija pukotina u konstruktivnim zidovima i podnoj ploči.
- Popraviti oštećene spojeve spušteneih plafona.
- Sanirati prsline u pregradnim zidovima.
- Prezidati konstruktivni zid koji je ispao iz vertikalne ose.
- Učvrstiti za zidove slobodnostojeće ormane.
- Dodatno učvrstiti cevni razvod grejanja.

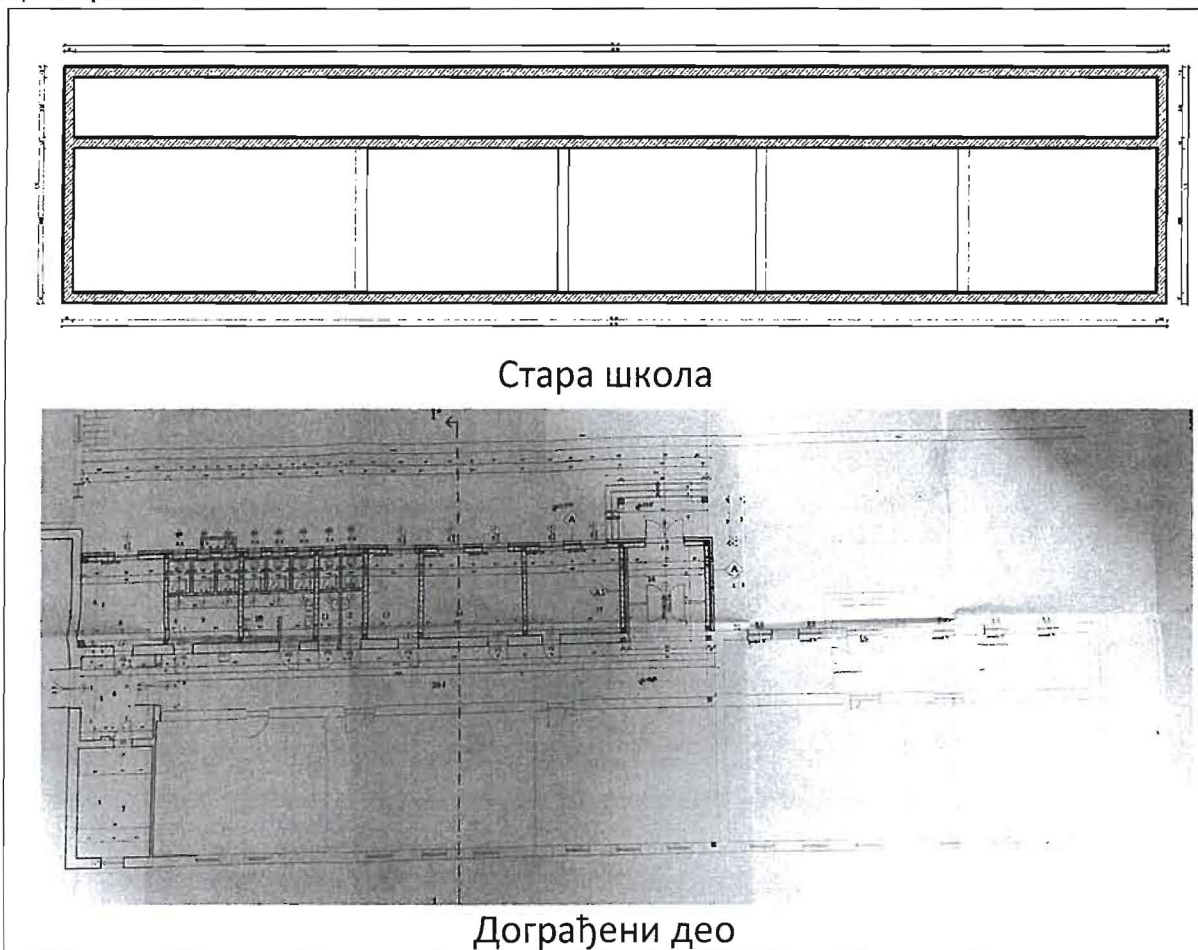
Спрат: Приземље

- Школа поседује пројектну документацију за реконструкцију и доградњу прве фазе у дигиталном формату, али не и на папиру.
- Носећа конструкција старог дела школе су зидани зидови  $d = 45$  цм (једна и по опека старог формата).
- Дограђени део је изведен 2017. године и тренутно је без оштећења.
- Реконструисани део подова је показао прслине – потребно је испитати зашто, узимајући у обзир да је реконструкција вршена 2017. године.
- Спуштени плафон је у реконструисаном делу показао знаке одвајања, не види се да је на спојевима коришћена бандаж трака. Реконструкција плафона је извршена 2017. године, па је потребно утврдити пропусте у извођењу радова.
- Носећи зид на фотографији бр.3268 је за време земљотреса претрпео велике деформације. Његова санација није извршена, само је омалтерисан и окречен. Потребно је президати цео зид.

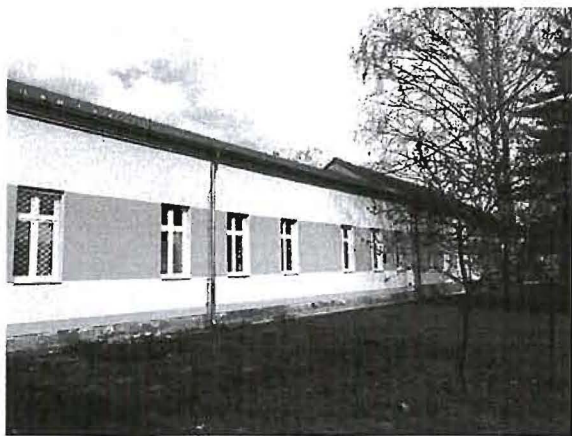
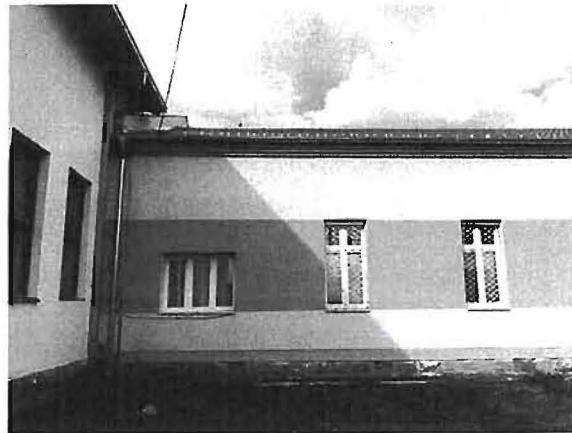
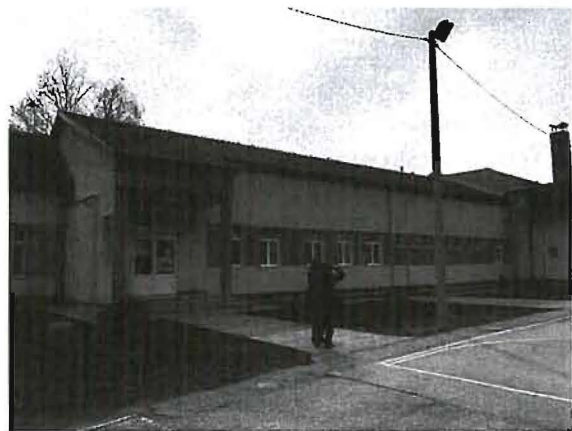
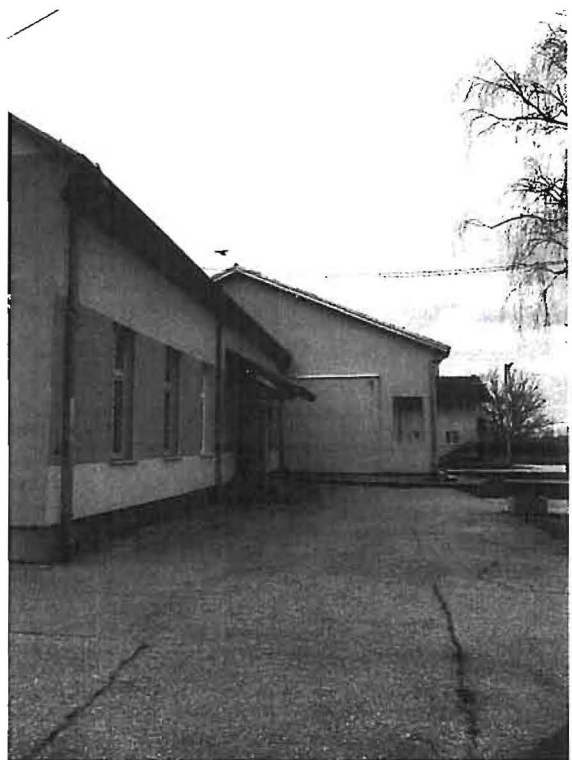
Фотографије фасада објекта – дограђени и реконструисани део

На слици изнад: Лево стари нереконструисани део, право у другом плану дограђени део.
