**Škola:** O.Š. IV Kraljevački bataljon

Pregled objekta obavio je 3. aprila 2020. godine Goran Petrović, dipl. inž. arh. Detaljna procena je izvršena za sledeće objekte:

## ИЗВЕШТАЈ О ПРЕГЛЕДУ ОБЈЕКТА

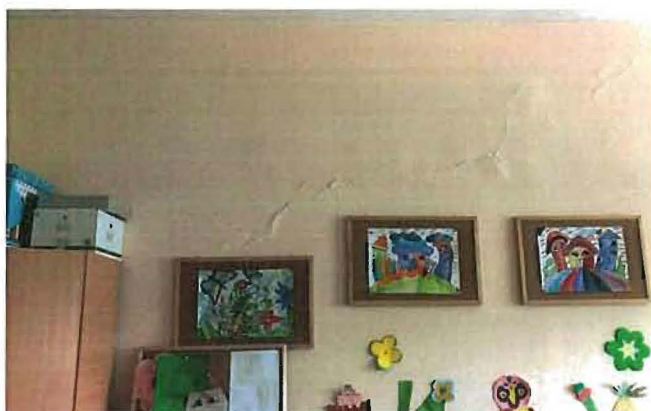
Pukotine u stubovima, fasadnim i pregradnim zidovima i međuspratnim konstrukcijama.

Slika 1. Karakteristično oštećenje: Pukotine u konstruktivnim zidovima.

- Sanacija pukotina u konstruktivnim elementima.
- Sanacija oštećenih spušenih plafona.
- Sanirati prsline u pregradnim zidovima i zidanim ispunama na fasadi.
- Učvrstiti ili zameniti nestabilne raster svetiljke.
- Dodatno učvrstiti velike višedelne prozore.
- Učvrstiti za zidove slobodnostojeće ormane.
- Dodatno učvrstiti cevni razvod grejanja.

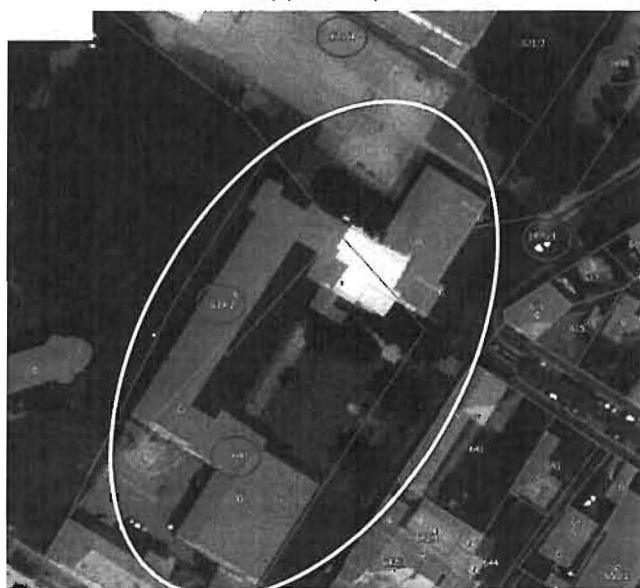
СЕИЗМИЧКА РАЗДЕЛНИЦА

| Облик: | Позиција објекта: | Година изградње: | *Остало: | *Остало: |
|---|---|---|---|---|
| <p>Објекат по пројектној документацији има две сеизмичке разделнице означене у одељку „5“ овог извештаја. На објектима, разделнице су са унутрашње и спољашње стране омалтерисане (није постављена покривна лајсна).</p> | | | | |
