Republika Srbija  
KANCELARIJA ZA UPRAVLJANJE  
JAVNIM ULAGANJIMA

**Škola:** O.Š. Jovan Cvijić, Sirča

Pregled objekta obavio je 2. aprila 2020. godine Goran Petrović, dipl. inž. arh. Detaljna procena je izvršena za sledeće objekte:

## ИЗВЕШТАЈ О ПРЕГЛЕДУ ОБЈЕКТА

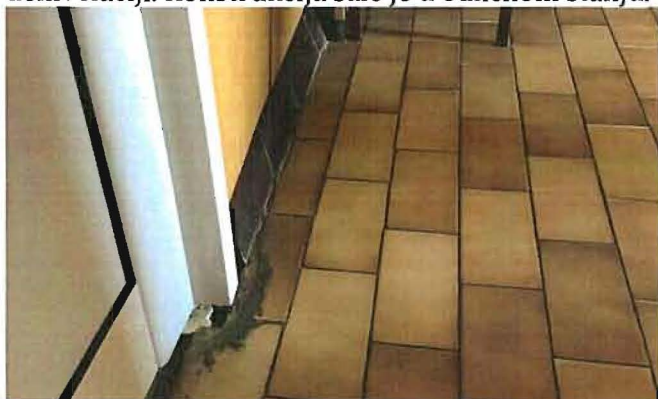
**Slika 1. Karakteristično oštećenje: Pregradni zid ispao iz ležišta usled seizmičke aktivnosti.**

Преградне зидове је неопходно реконструкцијом вратити у вертикалну осу (фотографија 2066), а плафоне од гипс-картонских плоча санирати на местима прслина.
