**Škola:** O.Š. Jovo Kursula

Pregled objekta obavio je 3. aprila 2020. godine Goran Petrović, dipl. inž. arh. Detaljna procena je izvršena za sledeće objekte:

## ИЗВЕШТАЈ О ПРЕГЛЕДУ ОБЈЕКТА

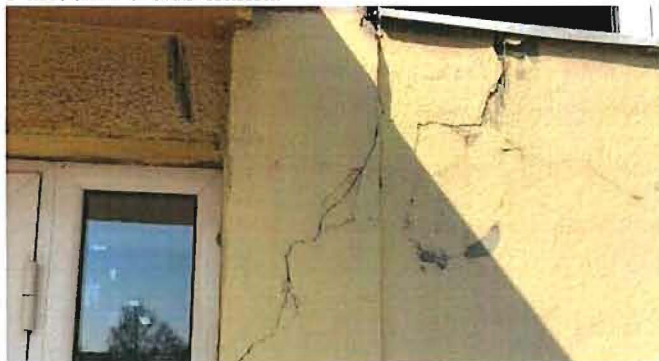
Konstrukcija stare škole je u lošem stanju. Ojačana je spregovima. Horizontalne pukotine u ab stubovima. Pukotine u međuspratnoj konstrukciji i ploči prizemlja, stepeništu, pregradnim zidovima. Konstrukcija nove škole je u dobrom stanju. Pukotine u ab stubovima. Oštećeni pregradni zidovi skloni padu! Konstrukcija sale je u dobrom stanju. Pukotine u tribinama.

**Slika 1. Karakteristično oštećenje: Pukotine u ab stubovima i zidovima starog objekta.**

- Izraditi projektno-tehničku dokumentaciju za proveru stabilnosti i sanaciju oštećenja objekta.
- Sanacija pukotina u konstruktivnim elementima.
- Sanacija oštećenja pregradnih zidova sklonih padu!
- Sanacija pukotina u podnoj ploči prizemlja.
- Demontirati kaljeve peći.
- Popraviti oštećeni malter na fasadnim zidovima.
- Sanacija pukotina u ab tribinama fiskulturne sale.

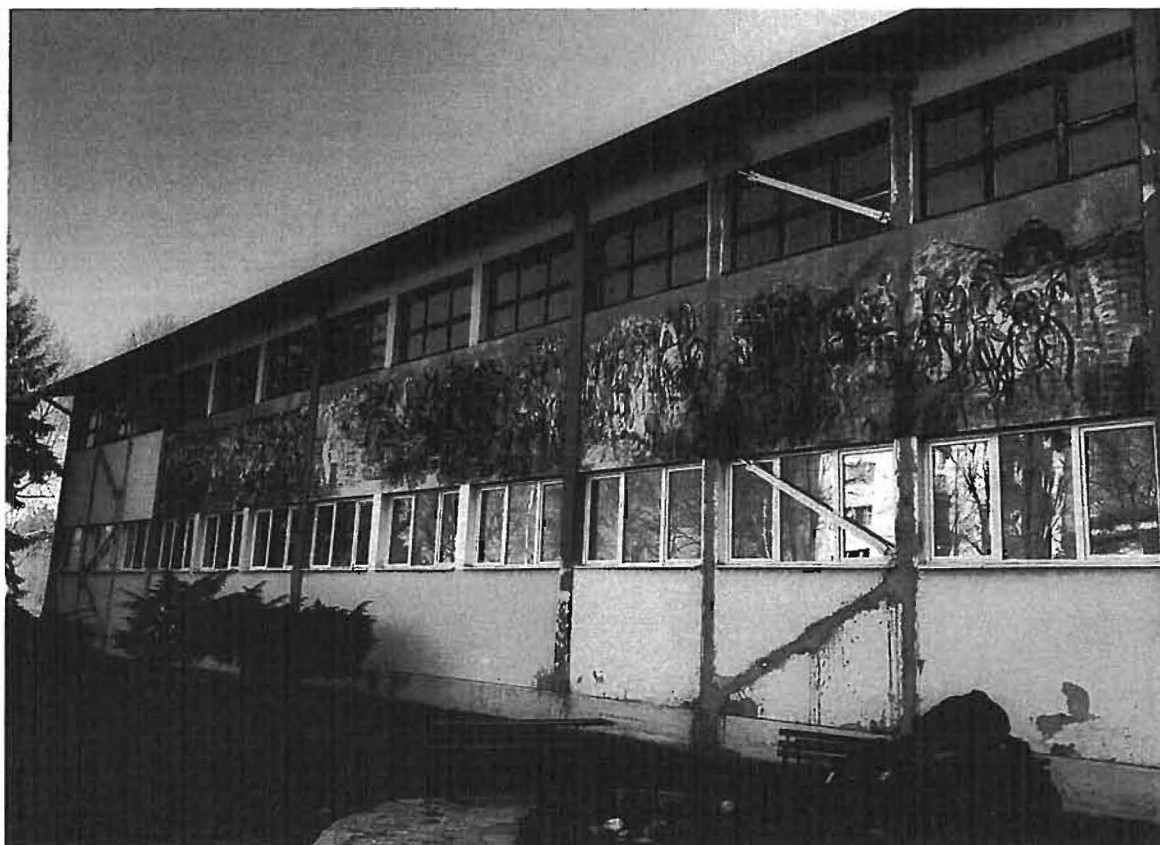
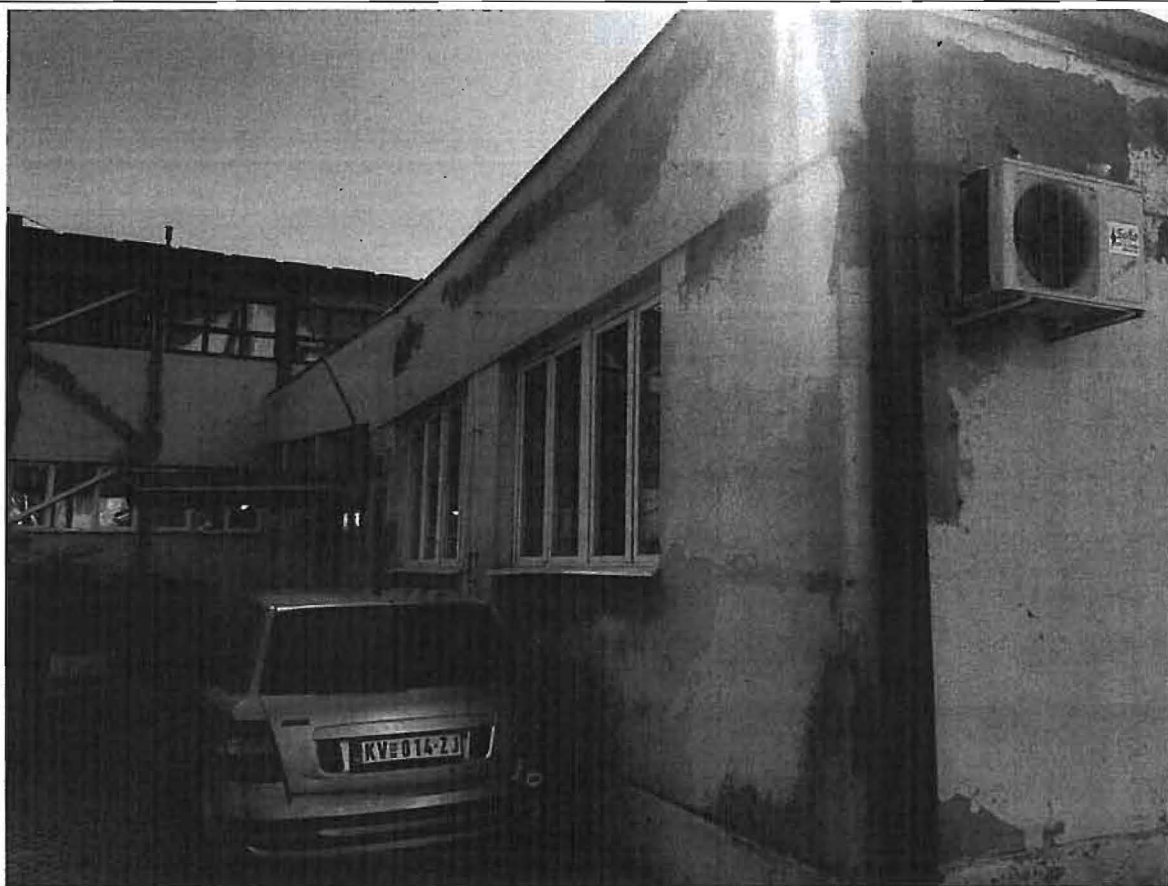
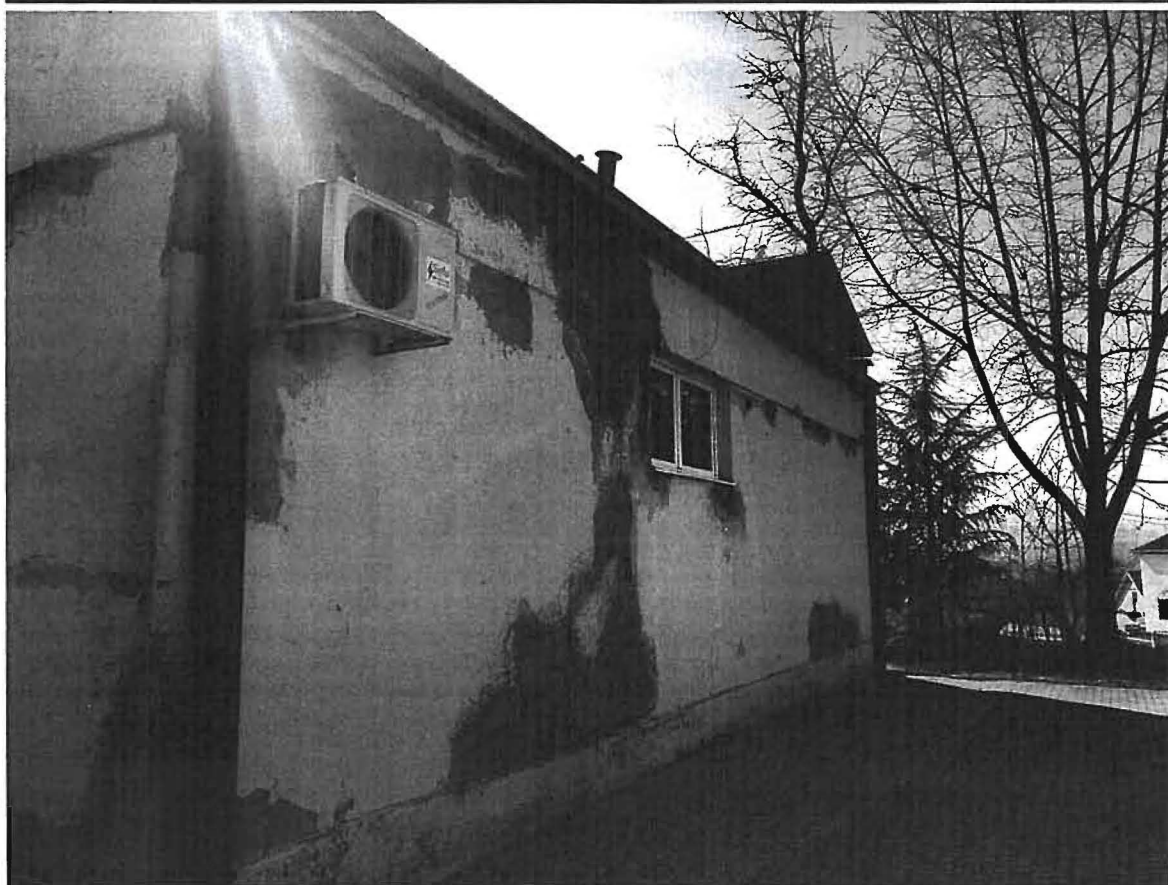
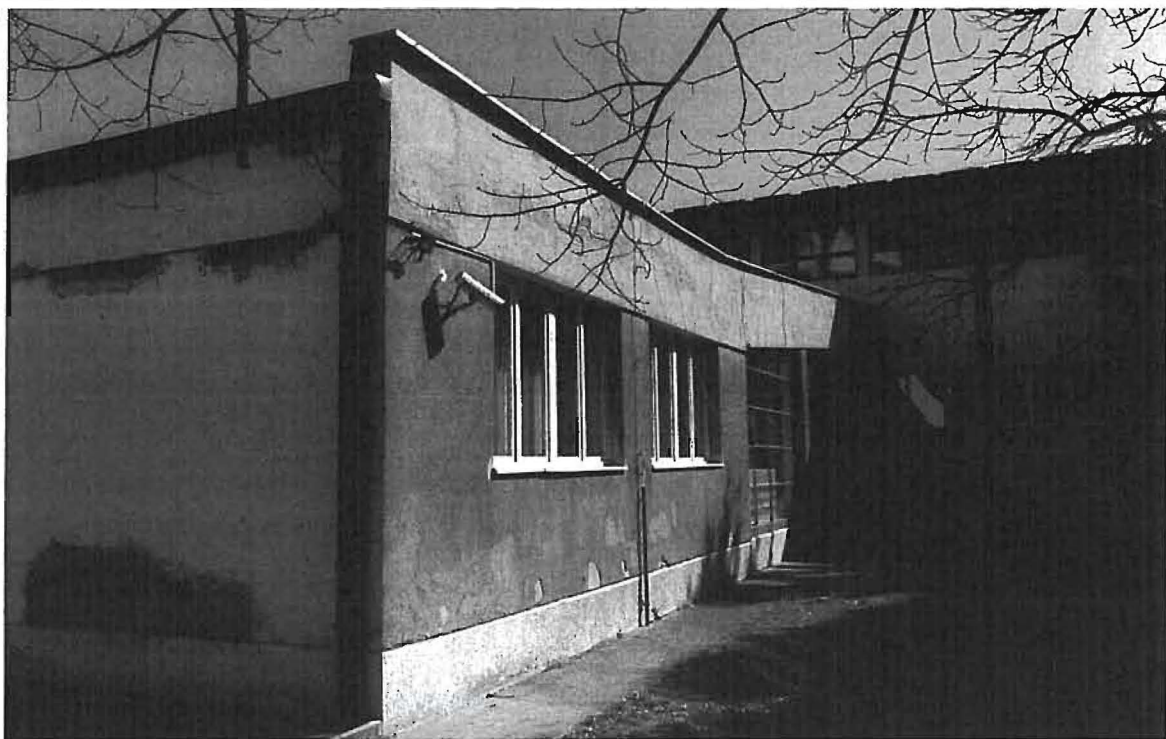
Фотографије фасада објекта бр. 1 – стара школа

- Школа поседује пројектну документацију у дигиталној форми. Документација је некомплетна и нема података шта све недостаје.
- Извршено је ојачање конструкције објекта бр. 1 – старе школе са спољне стране, спреговима од челичних кутијастих профила, што се види на фотографијама фасада. Не постоји пројектна документација о томе, али се може ући у траг преко извођача радова и општине Краљево о детаљима извођења, као и узимањем детаљних мера на лицу места, јер су спрегови урађени са спољашње стране. Сва укрућења старе школе су изведена након последњег земљотреса.
