Republika Srbija  
KANCELARIJA ZA UPRAVLJANJE  
JAVNIM ULAGANJIMA

**Škola:** O.Š. Milun Ivanović, Ušće

Pregled objekta obavio je 2. aprila 2020. godine Goran Petrović, dipl. inž. arh. Detaljna procena je izvršena za sledeći objekat:

## ИЗВЕШТАЈ О ПРЕГЛЕДУ ОБЈЕКТА

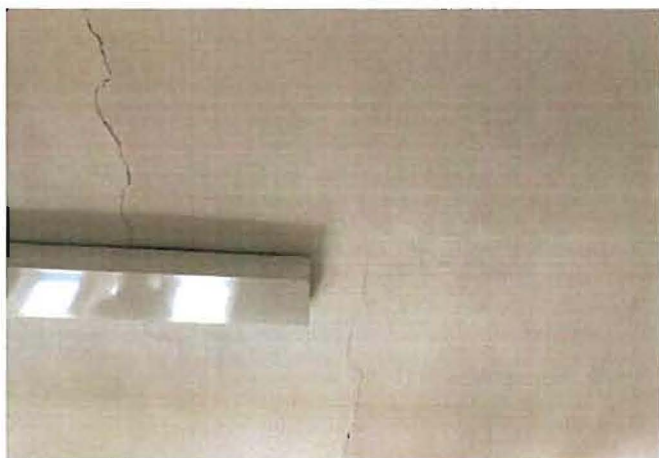
Plafonska obloga od malterisane trske dotrajala, ima ugibe i sklona je padu!

**Slika 1. Karakteristično oštećenje: Plafonska obloga je dotrajala, ima ugibe i sklona je padu.**

Плафони су израђени од трске и малтерисани. Прслине у плафону се простиру у оба правца и потребно је уклонити плафоне који могу пасти. У фускултурној сали, спуштени плафон је од гипс картонских плоча и показује знаке оштећења које је потребно санирати.

- Snimanje i sanacija pukotina u međuspratnoj konstrukciji.
- Hitno rušenje plafonske obloge od malterisane trske sklone padu i zamena savremenim rešenjem!
- Sanacija spuštenih plafona od gips-kartona.
- Učvrstiti za zidove segmentne ormane.
- Nakon ugradnje nove plafonske obloge postaviti plafonske svetiljke.

Објект школе је у задовољавајућем стању. Неопходне су поправке спуштених плафона и подних облога, као и утврђивање стања међуспратних конструкција. Плафоне од трске потребно је комплетно демонтирати као дотрајале и поставити нове од гипс картонских плоча или друге по избору.
