Republika Srbija  
KANCELARIJA ZA UPRAVLJANJE  
JAVNIM ULAGANJIMA

**Škola:** O.Š. Petar Nikolić, Samaila

Pregled objekta obavio je 2. aprila 2020. godine Goran Petrović, dipl. inž. arh. Detaljna procena je izvršena za sledeće objekte:

## ИЗВЕШТАЈ О ПРЕГЛЕДУ ОБЈЕКТА

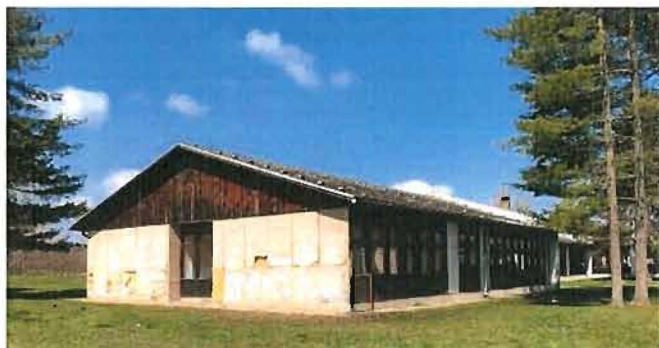
**Slika 1. Karakteristično oštećenje: Oštećena obloga fasadnih zidova nove škole.**

Облога фасадних зидова са спољне стране је дотрајала, те се испод поломљених и истрошених табли од импрегниране иверице види основна дрвена конструкција, подложна атмосферским утицајима и склона пропадању.

- Sanacija pukotina u konstruktivnim elementima.
- Zameniti krovni pokrivač i sprečiti dalje prokišnjavanje. Popraviti krovnu konstrukciju i konstrukciju tavanice.
- Zameniti oštećenu fasadnu oblogu nove škole.
- Sanirati prsline u pregradnim zidovima.
- Učvrstiti ili zameniti nestabilne raster svetiljke i čelične rešetke na prozorima i svetiljkama.

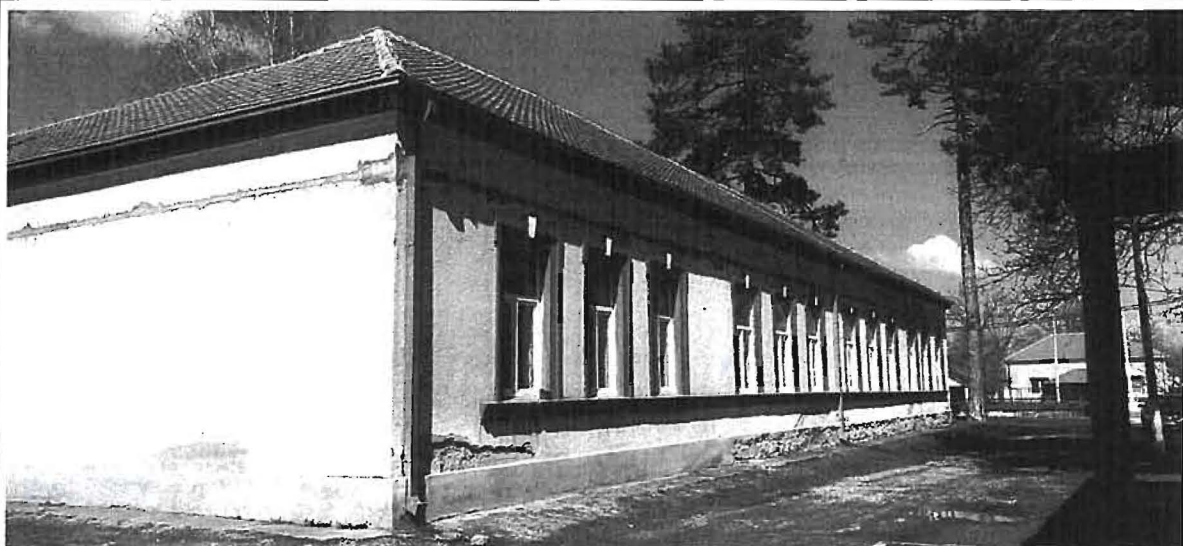
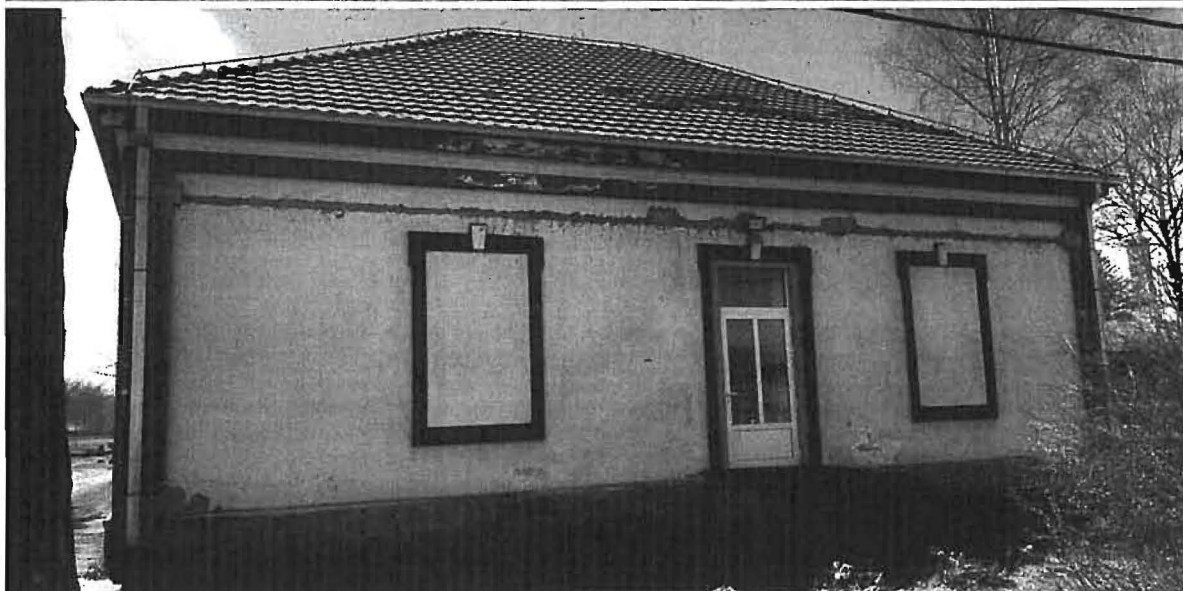
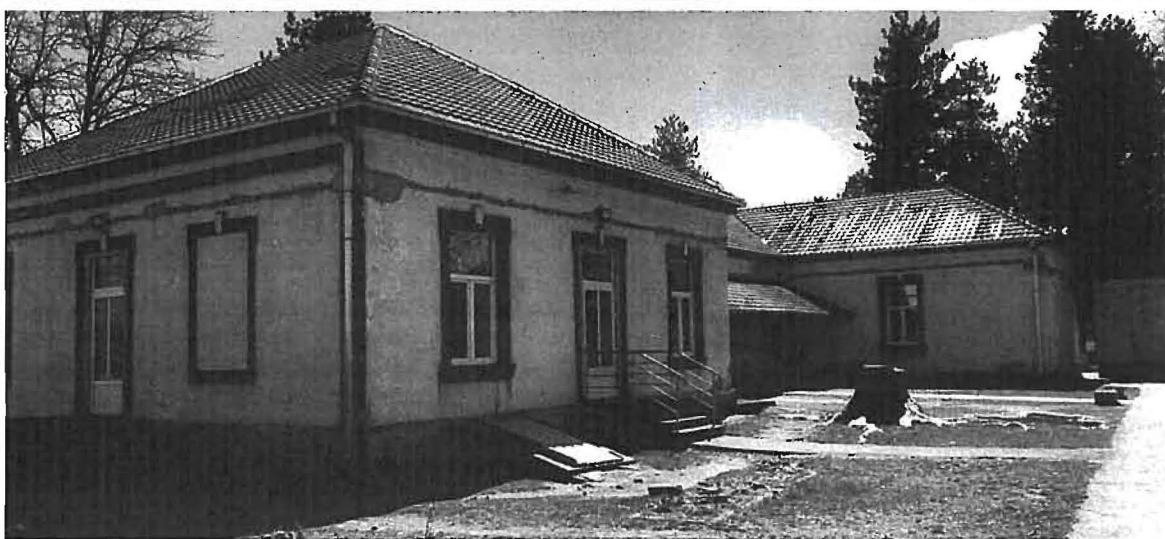
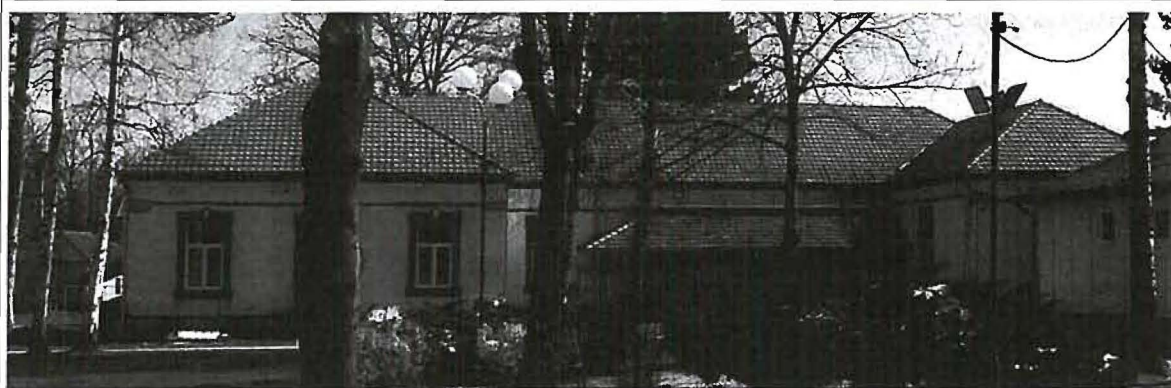
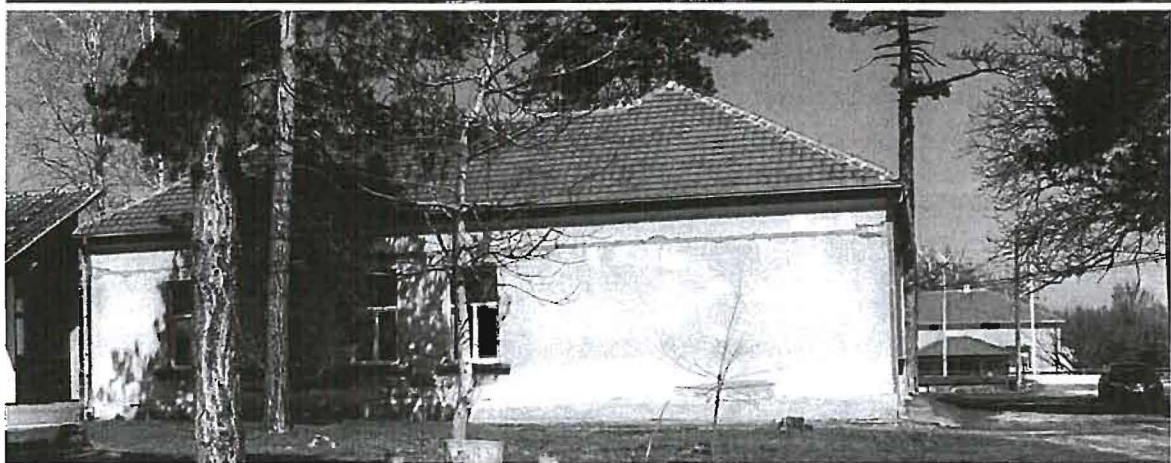
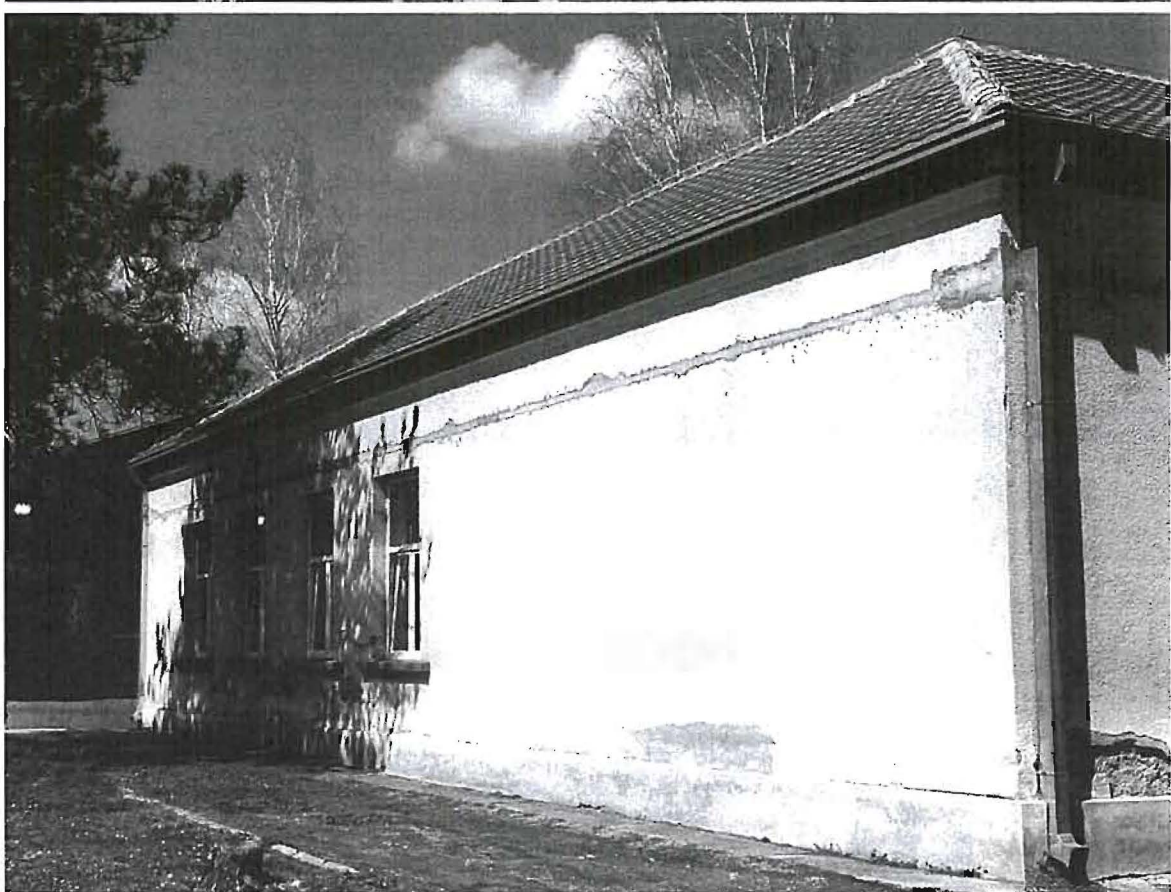
Фотографије фасада објекта бр. 1 – стара школа

На фасадним зидовима на више места малтер је отпао или се одвојио од подлоге. Потребно је обити оштећен малтер и поново малтерисати, по могућству поставити и термоизолацију и нанети завршни фасадни премаз.
