Republika Srbija  
KANCELARIJA ZA UPRAVLJANJE  
JAVNIM ULAGANJIMA

**Škola:** O.Š. Živan Maričić Žiča

Pregled objekta obavio je 2. aprila 2020. godine Goran Petrović, dipl. inž. arh. Detaljna procena je izvršena za sledeće objekte:

## ИЗВЕШТАЈ О ПРЕГЛЕДУ ОБЈЕКТА

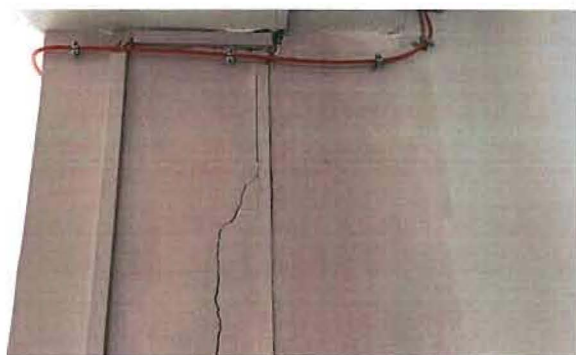
Konstrukcija objekata je u vrlo dobrom stanju. Vertikalne pukotine na nosećim zidovima prizemlja levog i desnog krila kao posledica sleganja nakon nadziđivanja. Oštećenja kod dilatacionih spojeva.

Slika 1. Karakteristično oštećenje: Pukotine kao posledica nadziđivanja.

Конструкција објекта је у врло добром стању. Примећене су вертикалне прслине на носећим зидовима приземља левог и десног крила по целој висини зида. Претпоставља се да је дошло до слегања објекта у делу левог и десног крила када је школа надограђена. Прслине су видљиве споља и изнутра на зидовима и парапетима испод прозора, као и на темељним зидовима изнад нивоа терена. Остали део објекта, где је конструкција АБ, нема уочених прслина. Објекат има два дилатациона споја, код којих се по целом обиму појављују прслине.

- Izraditi projektno-tehničku dokumentaciju za sanaciju i otklanjanje uzroka oštećenja.
- Sanirati pukotine u konstruktivnim elementima.
- Sanirati prsline u pregradnim zidovima.
- Popraviti opšivku krovne strehe od lamperije.
- Učvrstiti ili zameniti nestabilne raster svetiljke.
- Dodatno učvrstiti za zidove ormane u kancelarijama.

Сва уочена оштећења на конструкцији објекта налазе се у приземљу левог и десног крила. Како је на објекту извршена надградња левог и десног крила, потребно је извршити анализу оптерећења тла на основу доступне пројектне документације, те утврдити да ли је и на који начин неопходно извршити санацију темеља.

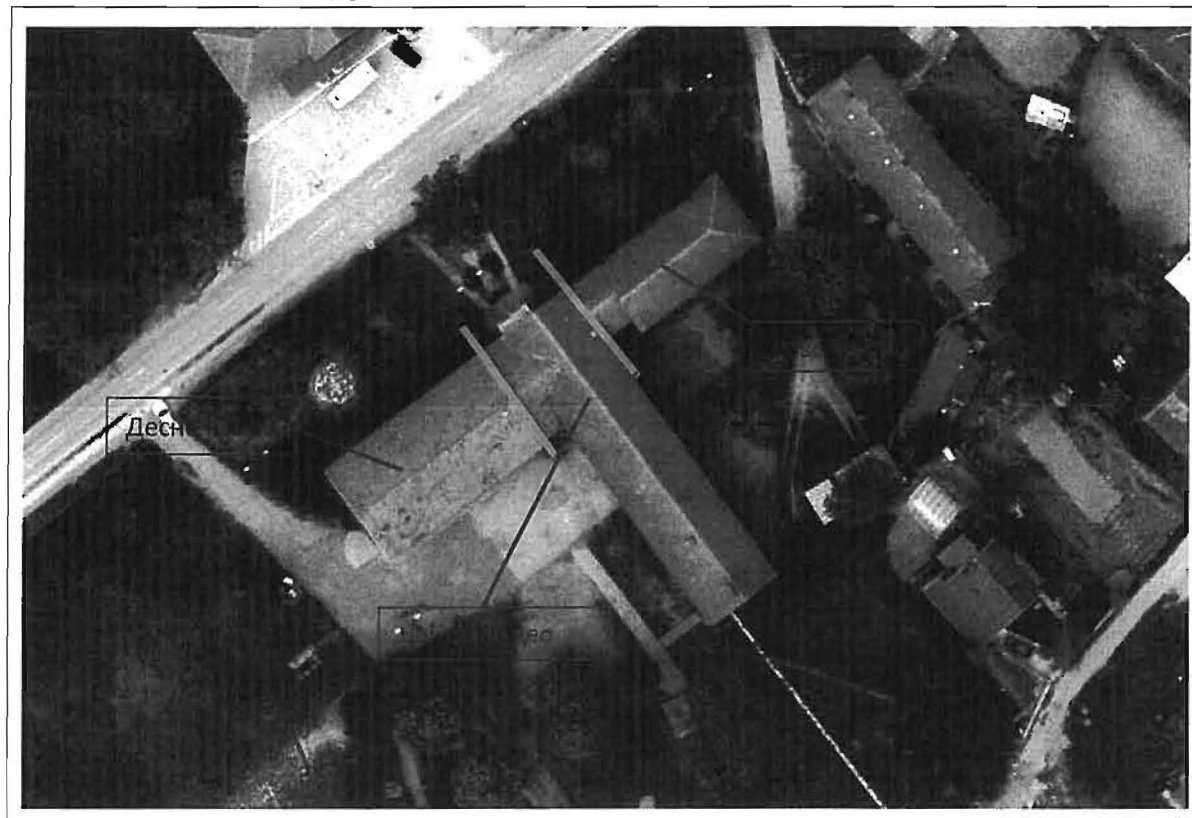
ДИЛАТАЦИЈА ЦЕНТРАЛНОГ ДЕЛА СА ЛЕВИМ И ДЕСНИМ КРИЛОМ

Постоје прслине дуж дилатационих спојева по целокупном обиму споја (зид, плафон, под), које је неопходно санирати.
