Republika Srbija  
KANCELARIJA ZA UPRAVLJANJE  
JAVNIM ULAGANJIMA

**Škola:** Š.O.S.O. Ivo Lola Ribar

## ИЗВЕШТАЈ О ПРЕГЛЕДУ ОБЈЕКТА

Назив објекта: **Школа за Основно и Средње образовање Иво Лола Рибар**

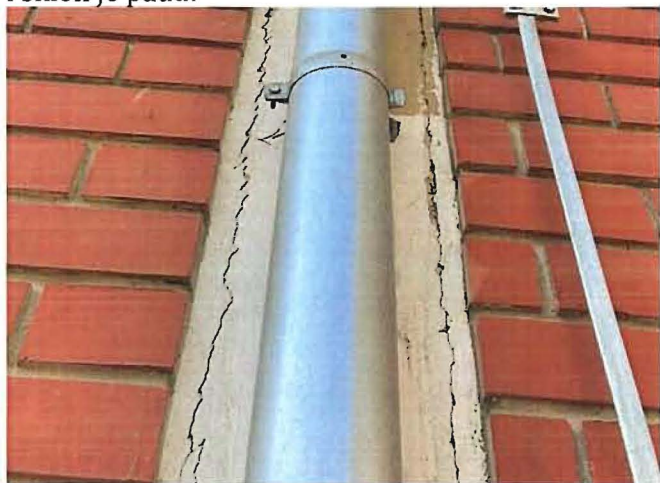
Pukotine u fasadnim zidovima. Zidana ispuna se odvojila od ab konstrukcije.

Slika 1. Karakteristično oštećenje: Fasadna opeka se odvojila od ab stuba.

Стање конструкције је у врло добро. Уочене су прслине које могу утицати на конструкцију, и то одвајање зиданог дела фасадног зида од стуба (вертикалне прслине). Остала оштећења не утичу на стање конструкције, осим вертикалних прслина на фасадним зидовима у зони денивелације. Улазно степениште показује знаке оштећења и одвајања од објекта (фотографија 2490).

Неопходна је санација споја зиданог дела фасадних зидова и носеће армирано бетонске конструкције, која показује знаке одвајања (вертикалне прслине).

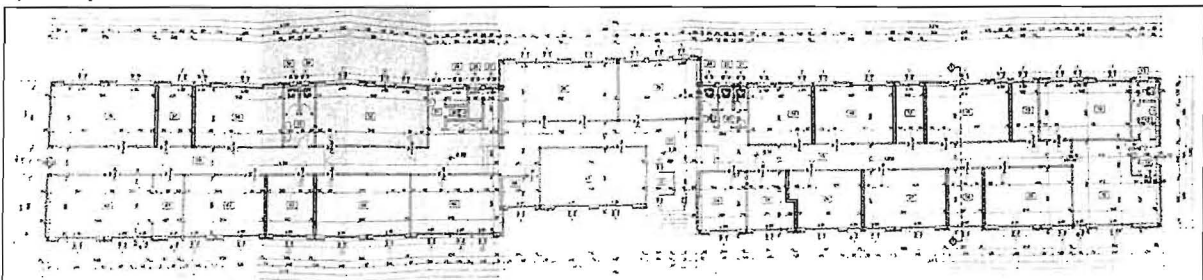
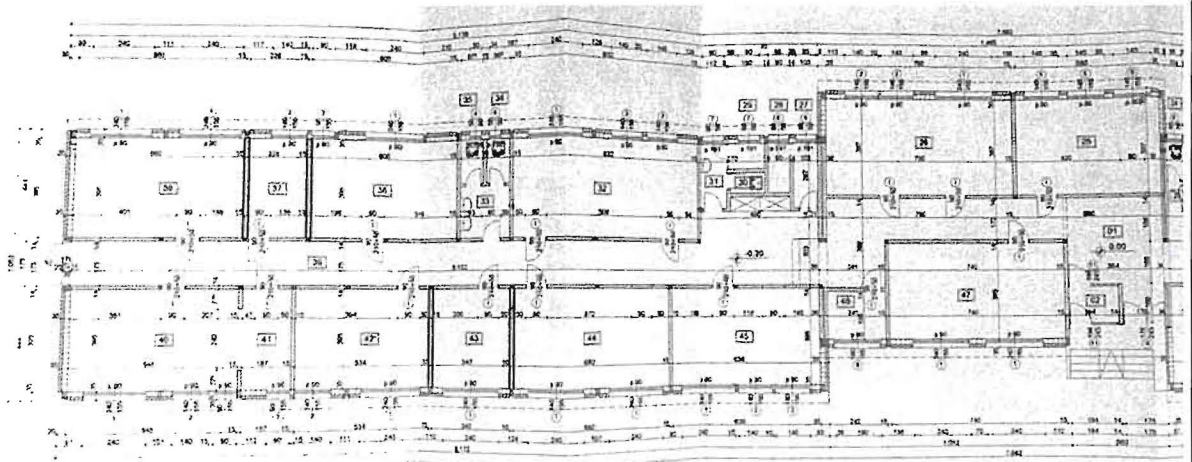
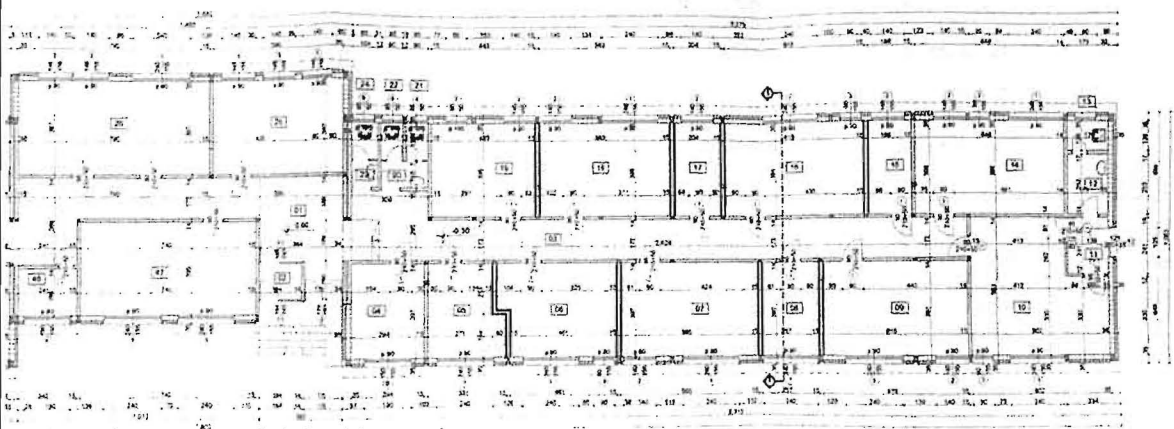
## 5.) ПЛАН КОНСТРУКЦИЈЕ ОБЕКТА И СЛИКЕ

- Школа поседује уредну пројектну документацију у папирној форми, а израђена је на рачунару, па је потребно затражити од пројектанта у дигиталном облику.
- Основна конструкција је изведена од армираног бетона, али само фасадних зидова, који су повезани серклагном гредом. Унутрашња конструкција је изведена од дрвета.
- Котларница постоји као засебан објекат удаљен од школе.
- Сви фасадни зидови су изведени од фасадне опеке  $d = 12$  цм споља, док је са унутрашње стране зидано блоком  $d = 20$  цм.
- Сви унутрашњи преградни зидови су изведени од гипс-картонских плоча са термоизолацијом између  $d = 12$  цм и од дрвених елемената (лесонит).
- Средишњи део је денивелисан у односу на крила објекта за 35 цм, али дилатација није изведена.
