# **ИЗВЕШТАЈ**

## **О ИНЖЕЊЕРСКОГЕОЛОШКОМ РЕКОГНОСЦИРАЊУ И РЕГИСТРОВАНИМ ПОЈАВАМА НЕСТАБИЛНОСТИ И ДЕФОРМАЦИЈАМА НА ОБЈЕКТИМА ИЗАЗВАНИМ КАТАСТРОФАЛНИМ ПОПЛАВАМА УСЛЕД ИНТЕЗИВНИХ ПАДАВИНА ТОКОМ МАЈА 2014. ГОДИНЕ НА ТЕРИТОРИЈИ ОПШТИНЕ КРАЉЕВО**

БЕОГРАД  
децембар 2014.г.

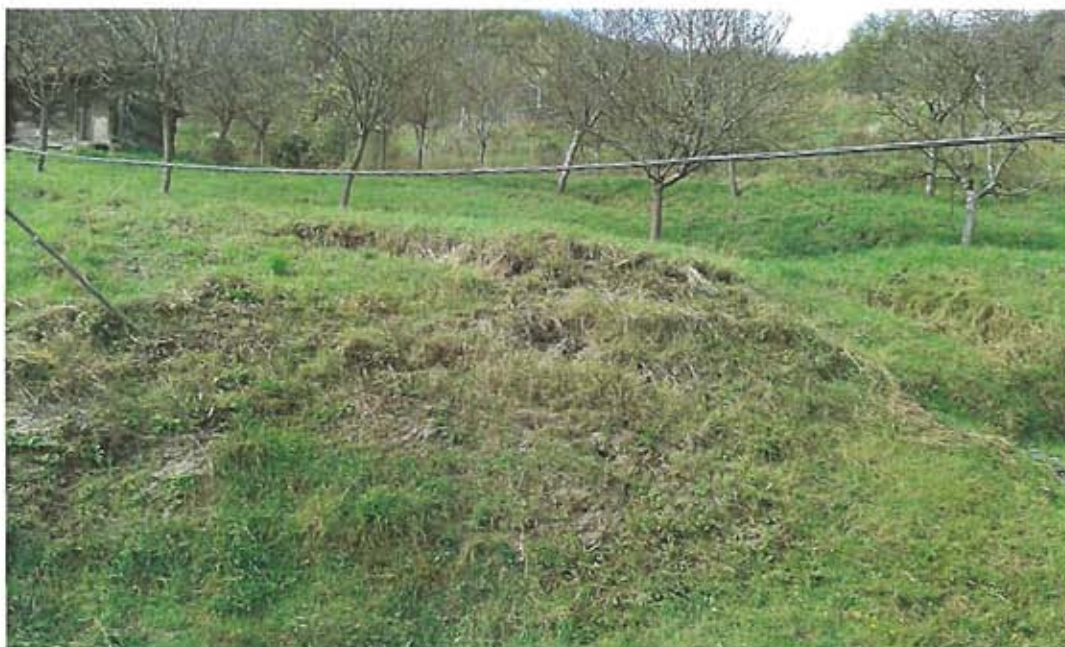
*Слика 4. Појаве истрбушења и улегнућа, накривљених бандера и спуштених каблова у нестабилној падини (фото К. Андрејев)*

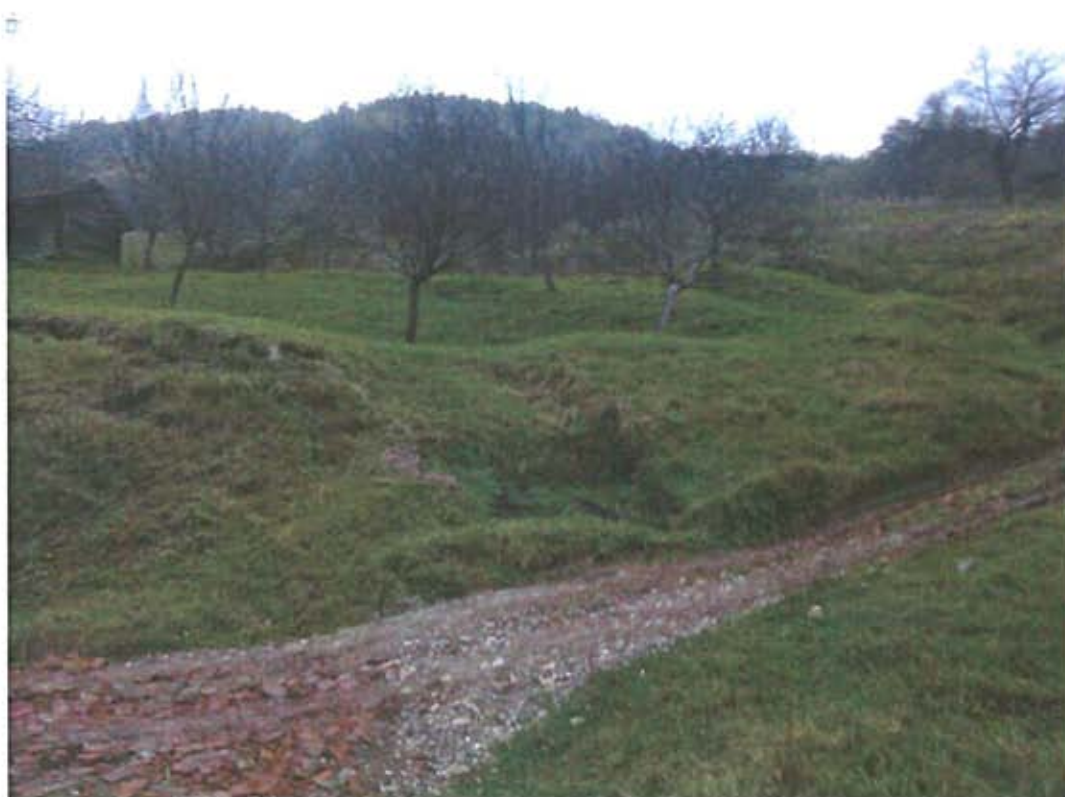
*Слика 5. Бројна истрбушења и депресије у нестабилној падини (фото К. Андрејев)*

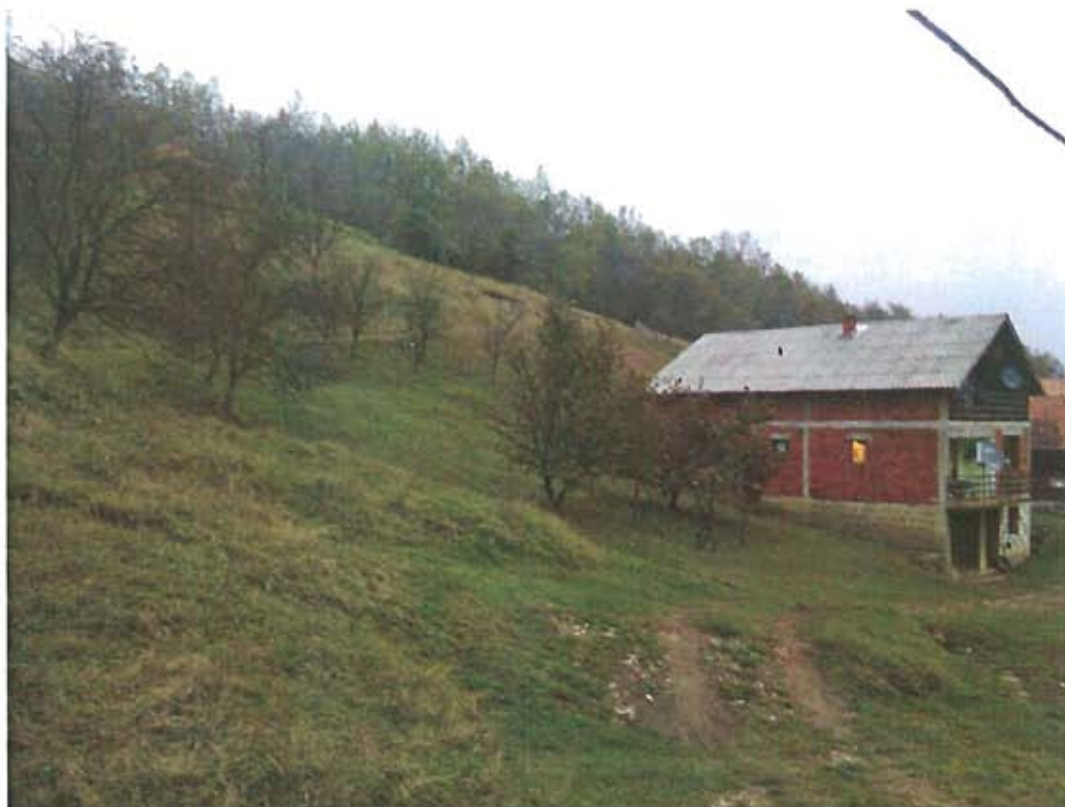
*Слика 6. Положај тела клизишта у односу на кућу Радојчић Миодрага (фото К.Андрејејев)*

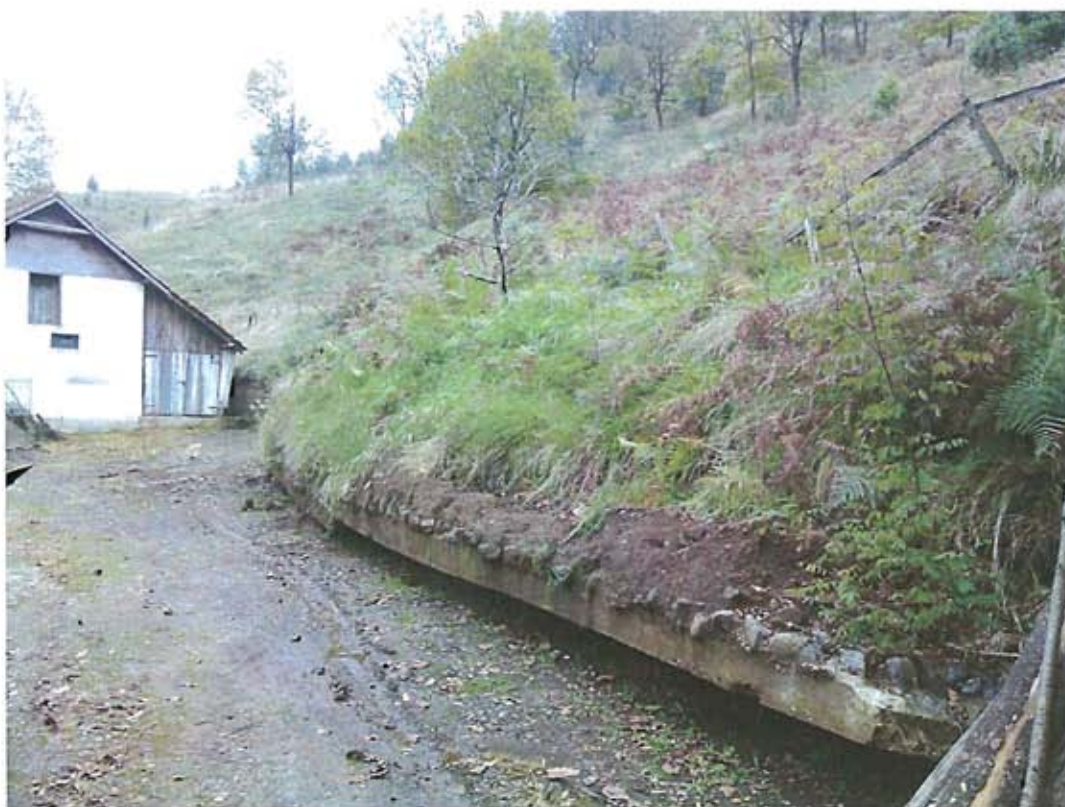
*Слика 5. Претурен потпорни зид под притиском земљаасте масе (фото К.Андрејев)*

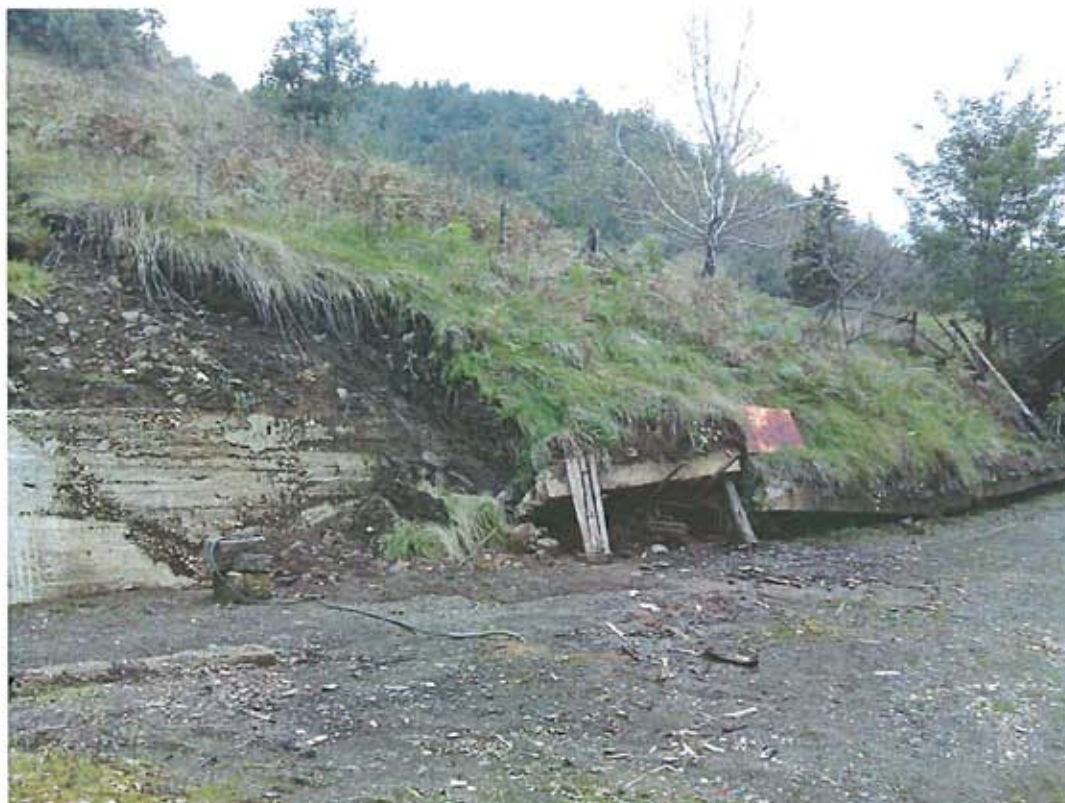
*Слика 6. Оштећен и порушен потпорни зид (фото К.Андрејев)*

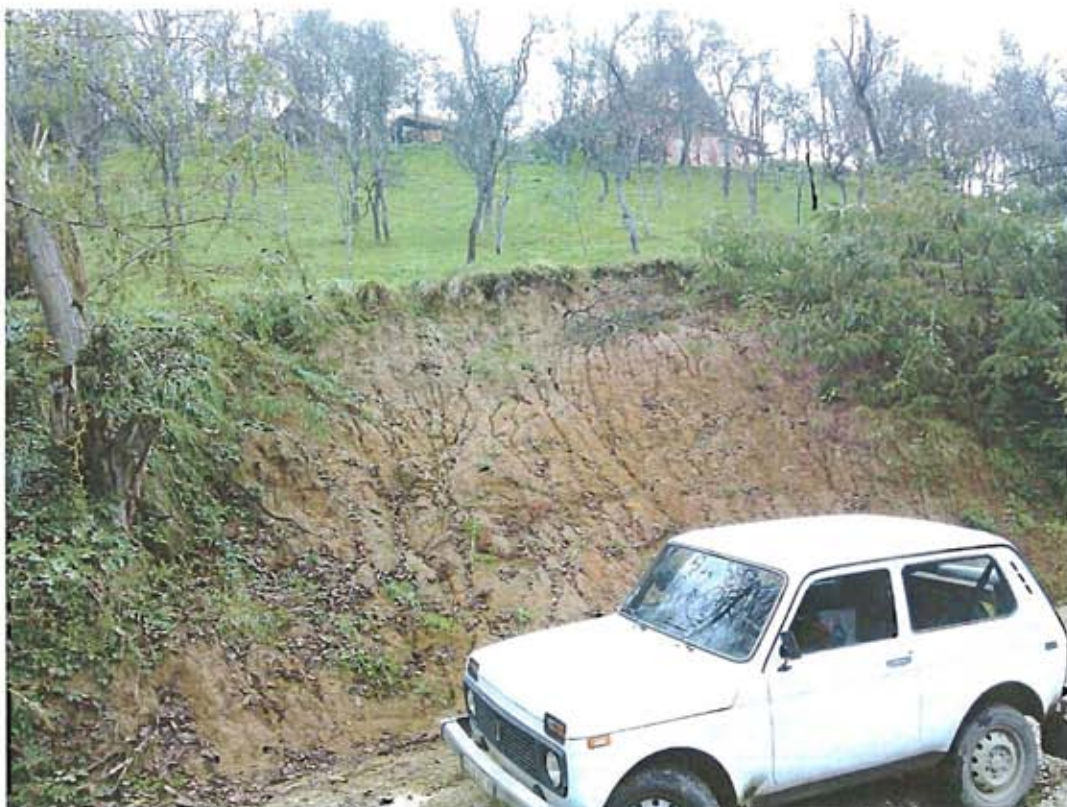
*Слика 5. Спирате и обрушаваће у засеку пута (фото К.Андрејева)*

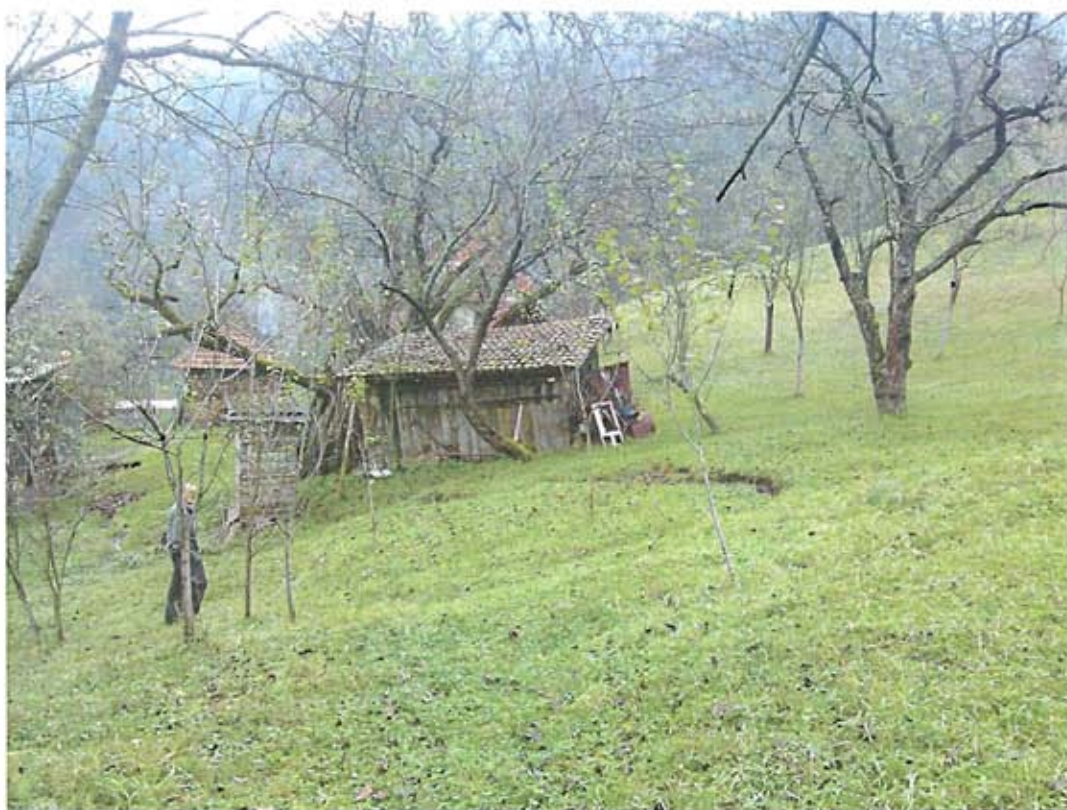
*Слика 4. Ожиљак у телу клизишта, нагнута стабла дрвећа низ падину (фото К.Андрејев)*

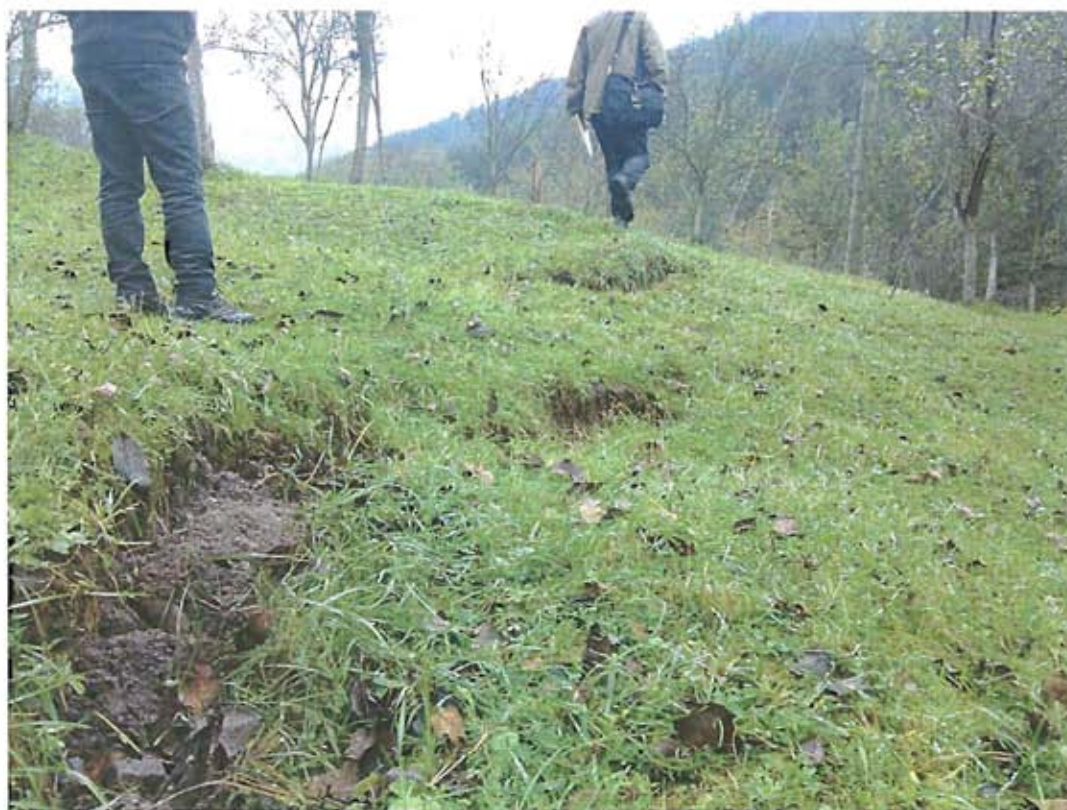
*Слика 5. Ожиљак у телу клизишта (фото К.Андрејев)*

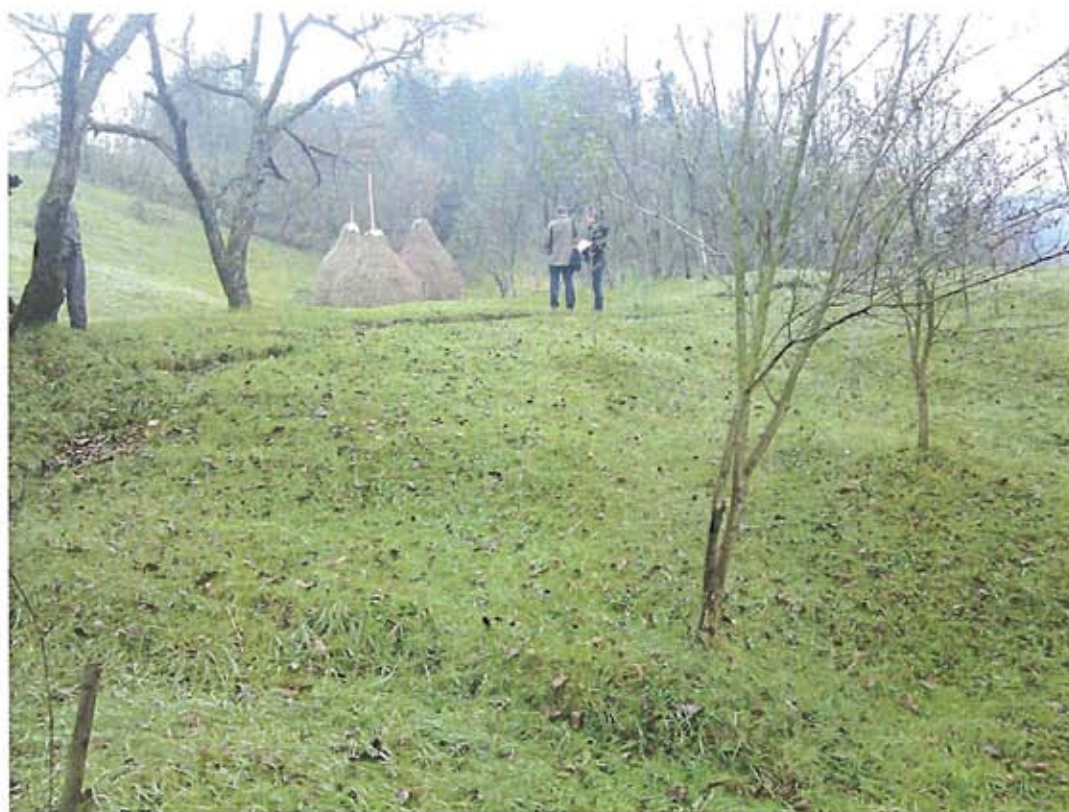
*Слика 6. Заталасан рељеф површине тела клизишта (фото К.Андрејев)*

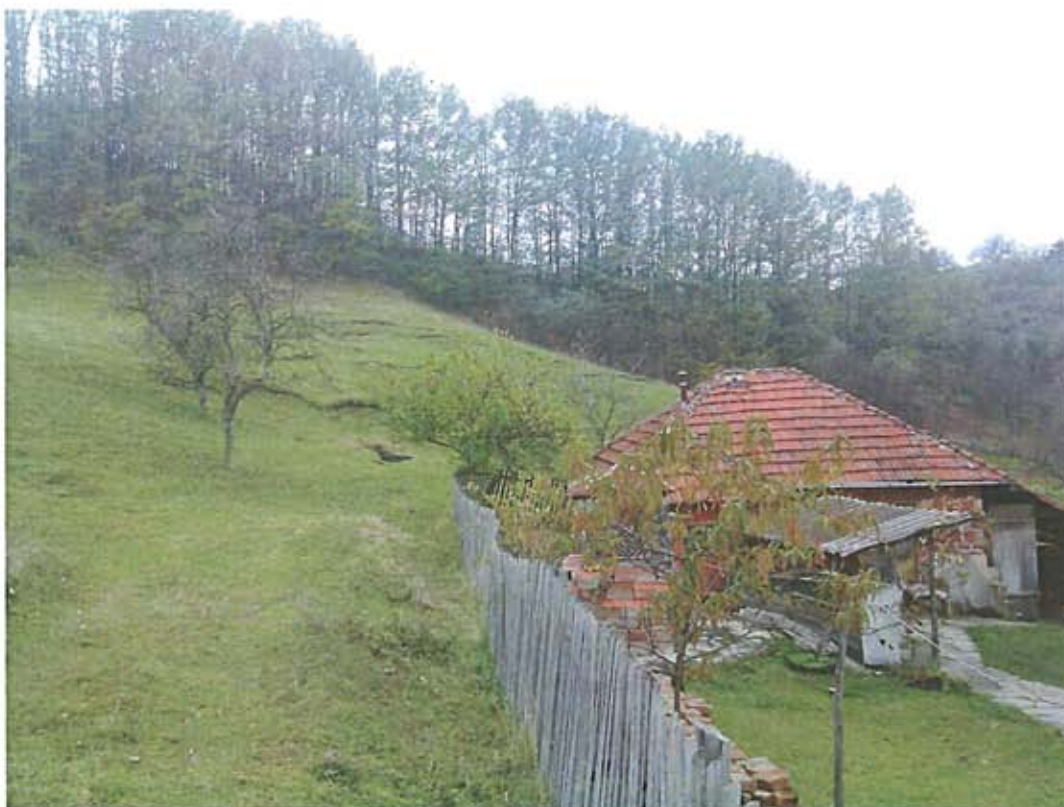
Слика 5. Чеони ожиљци у нестабилној падини изнад куће Јовановић Јовице (фото К.Андрејев)

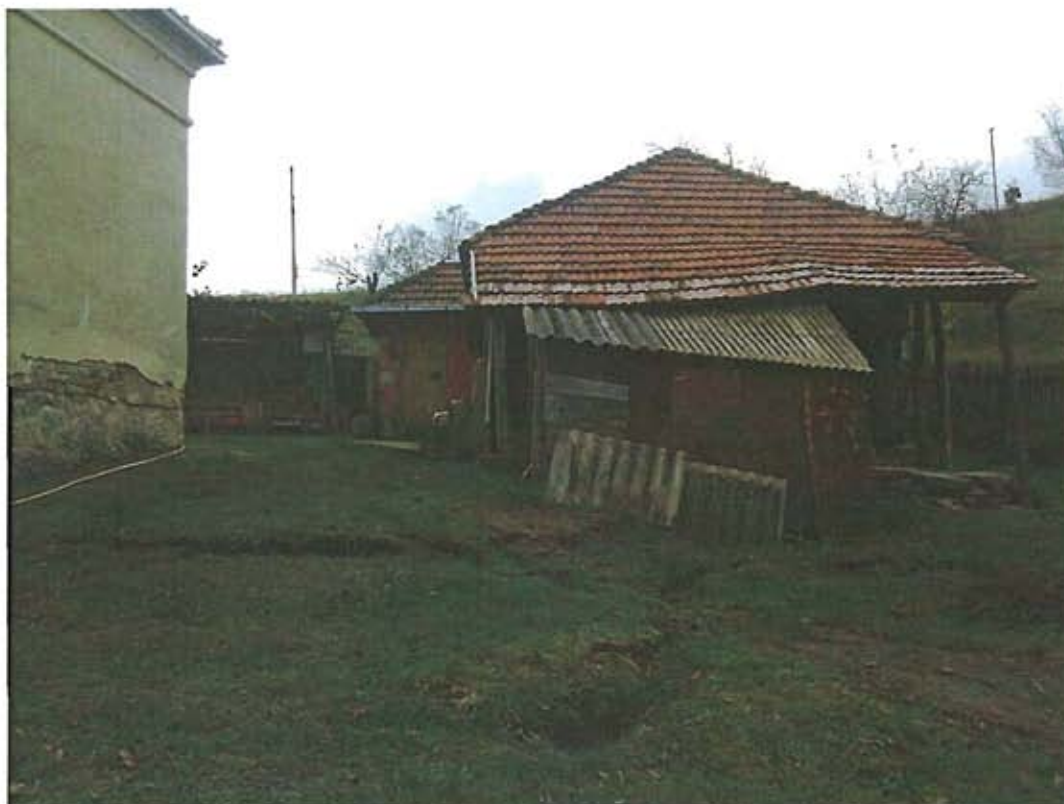
Слика 6. Ожиљци и пукотине у дворишту власника и оштећени помоћни објекти (фото К.Андрејев)

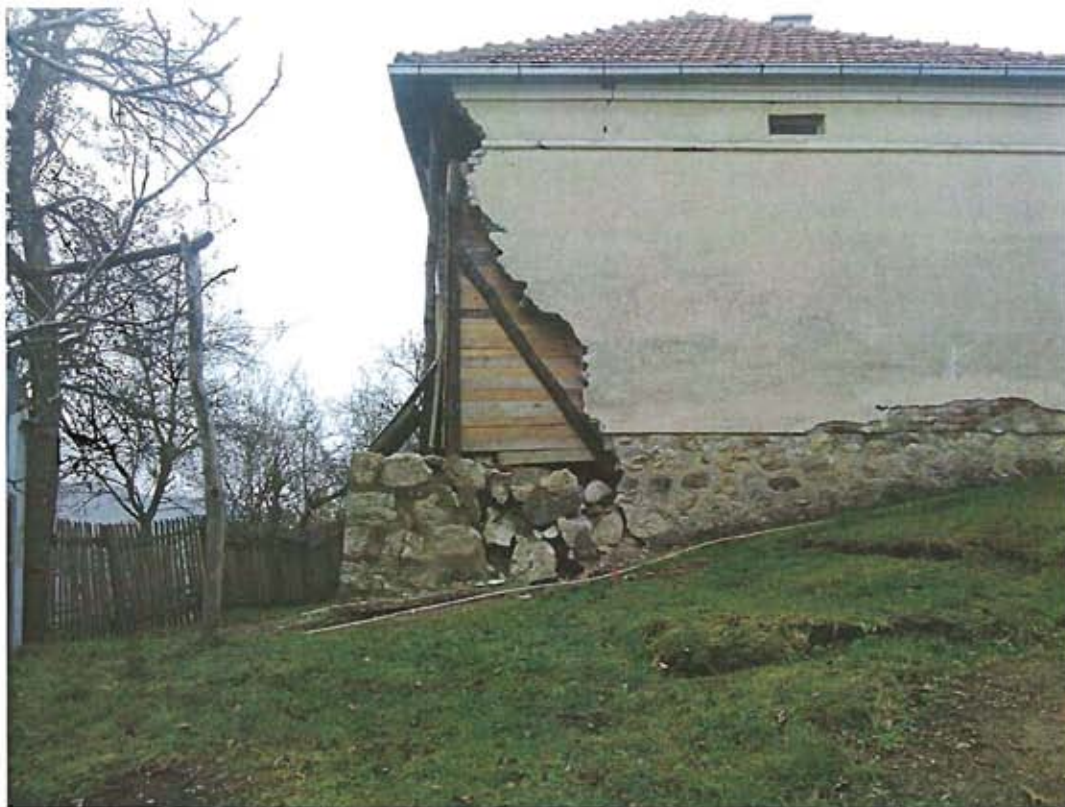
Слика 7. Оштећен темељ и порушен део објекта (фото К.Андрејев)

| РЕГИСТАР ИНЖЕЊЕРСКОГЕОЛОШКИХ ПРОЦЕСА И ПОЈАВА | | Клизиште у падини изнад сеоског домаћинства Јовановић Јовице | Прилог бр. 3.6 |
|---|--|---|---|
| Напомена: Могућа привремена мера санације је да се на уганом делу куће, који је порушен, изгради бетонски стуб. Требало би га фундирати до дубине 1,5 m, а потом остали део подрума урадити од бетона или камена. | | | |

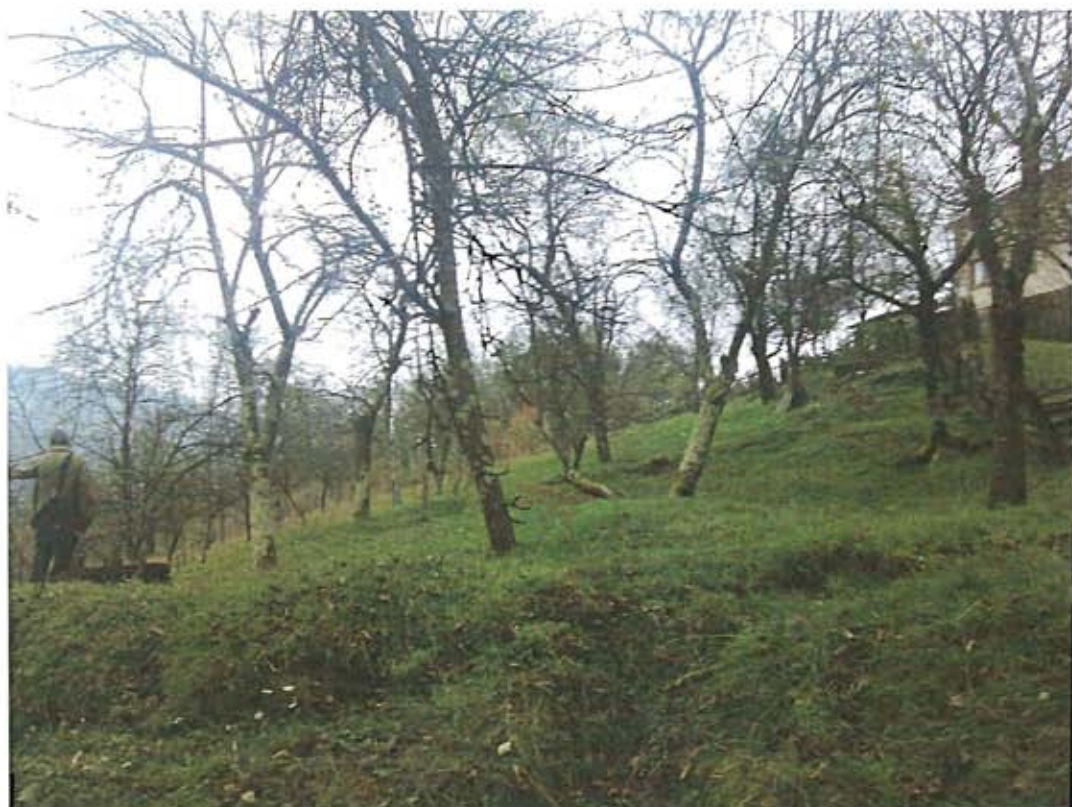
*Слика 9. Ниже низ падину још веће деформације површине тела клизишта, бројна истрбушења и улегнућа, стабла дрвећа су накривљена (фото К.Андрејев)*

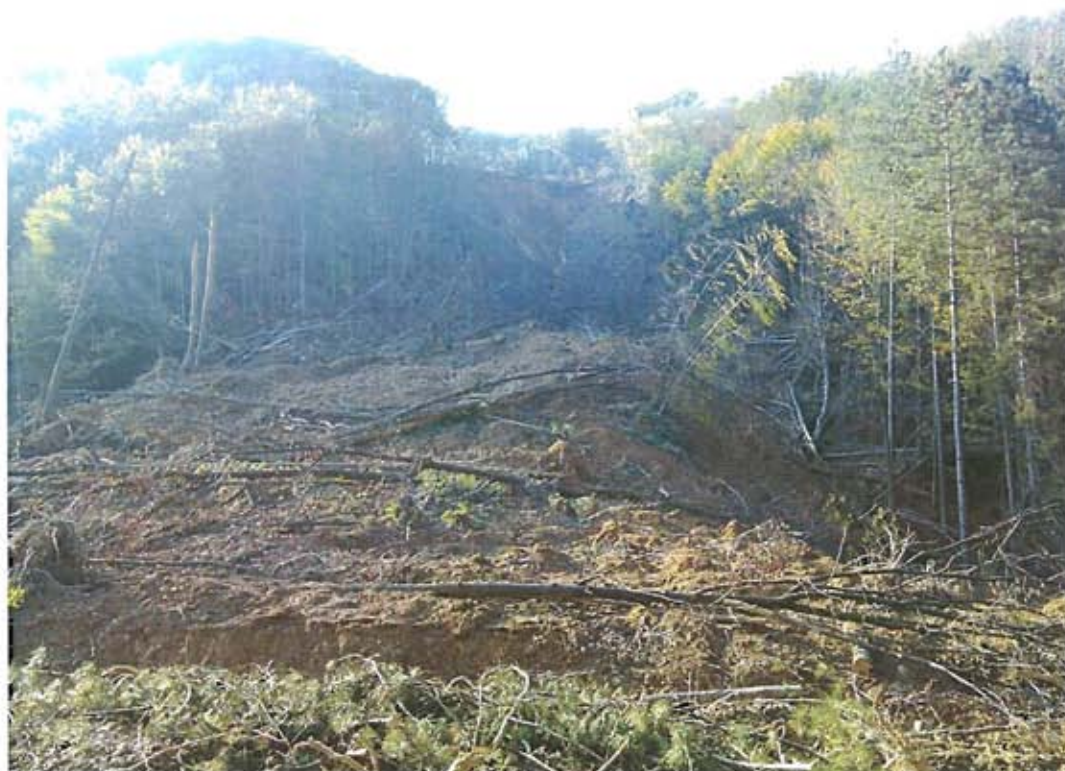
Слика 5. Клизисте-одрон у десној долињској страни Лево реке, снимано са локалног пута (фото К.Андрејева)

| РЕГИСТАР ИНЖЕЊЕРСКОГЕОЛОШКИХ ПРОЦЕСА И ПОЈАВА | | Клизиште – одрон у десној долиној страни Леке реке | Прилог бр. 3.7 |
|---|--|---|---|
| <b>9. Предлози даљих активности</b><br><br>Санирање овог клизишта-одрона није економски исплативо, што не значи да се сме оставити у садашњем стању. Услед поновних интезивнијих падавина, и накнадних померања могуће је поновно формирање земљане бране, чак и већих димензија. Нагло пробијање природног загата може имати катастрофалне последице по насеље и људе који живе низводно. Зато је потребно на адекватан начин регулисати корито Леке реке, геодетски снимити топографску основу и урадити програм истраживања. | | | |

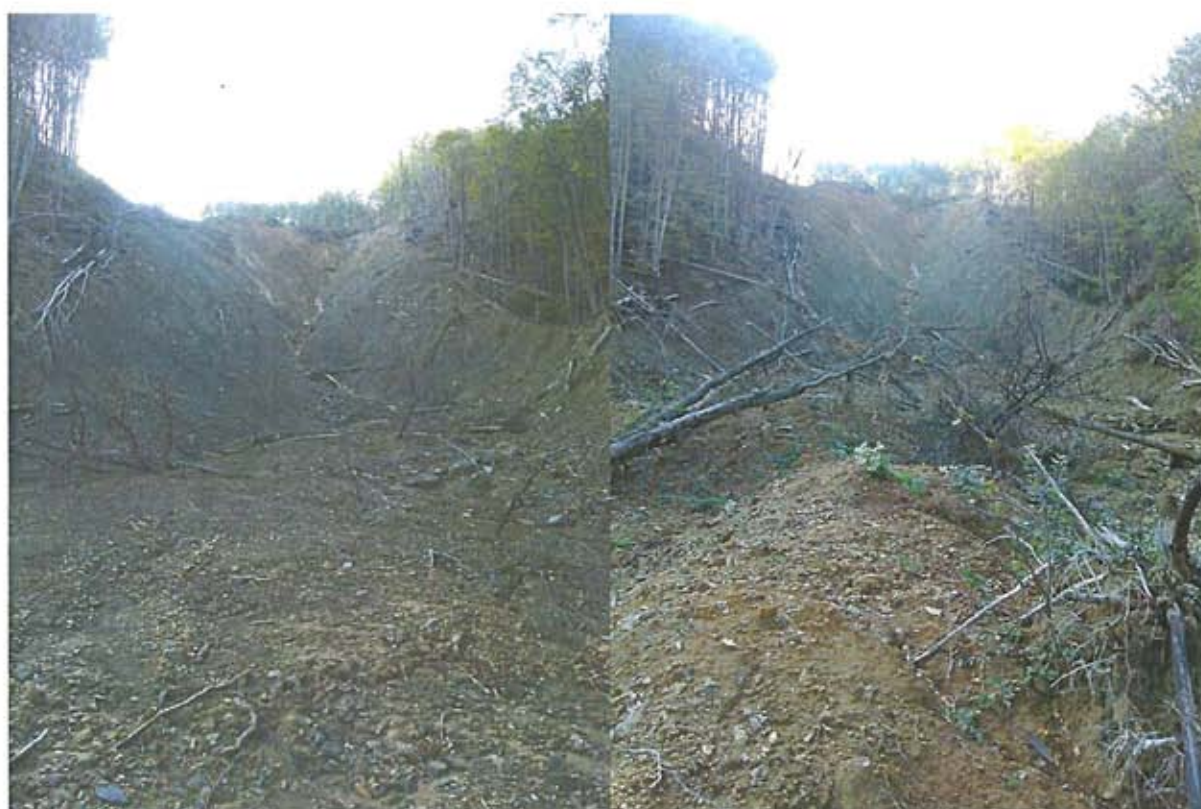
Слика 6. Изглед „левкасте“ јаруге дуж које је материјал покренут, а кроз коју вода и даље отиче (фото К.Андрејева)

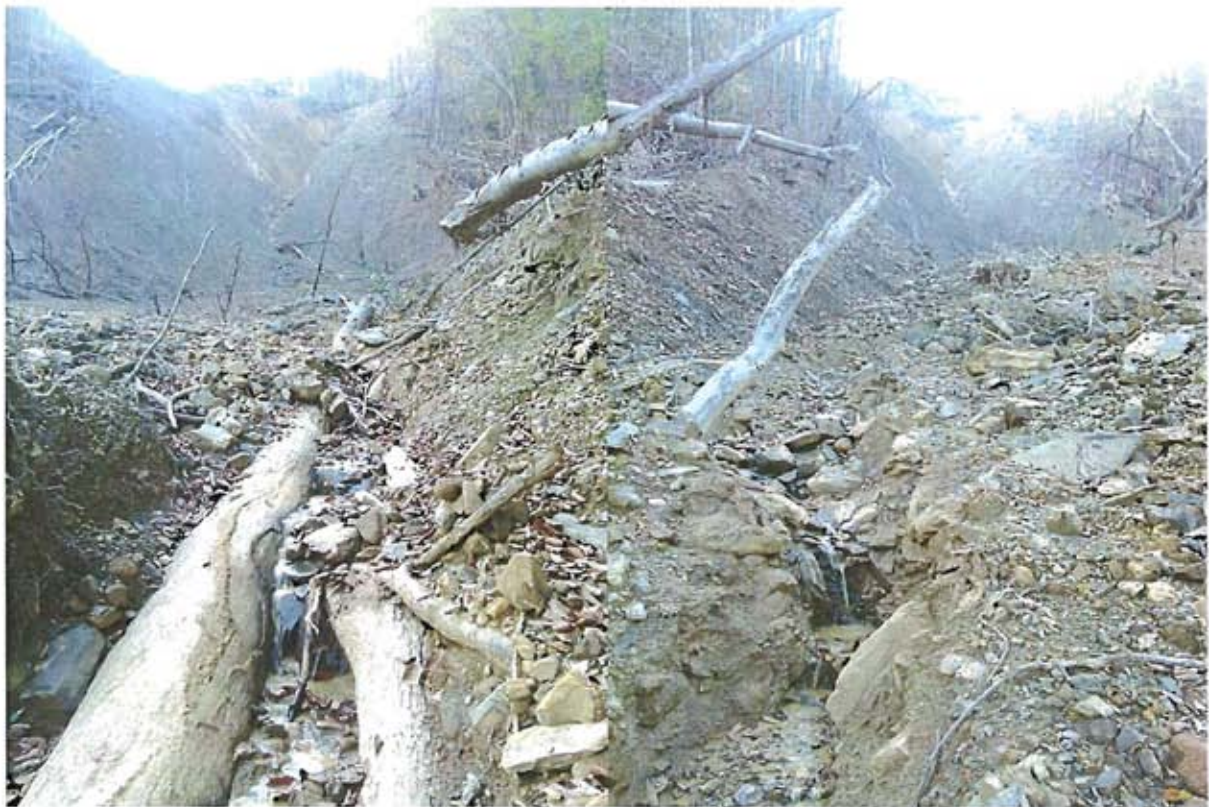
*Слика 7. Процеђивање и отицање вода са леве (слика лево) и десне стране (слика десно) тела формиране природне бране (фото К.Андрејев)*

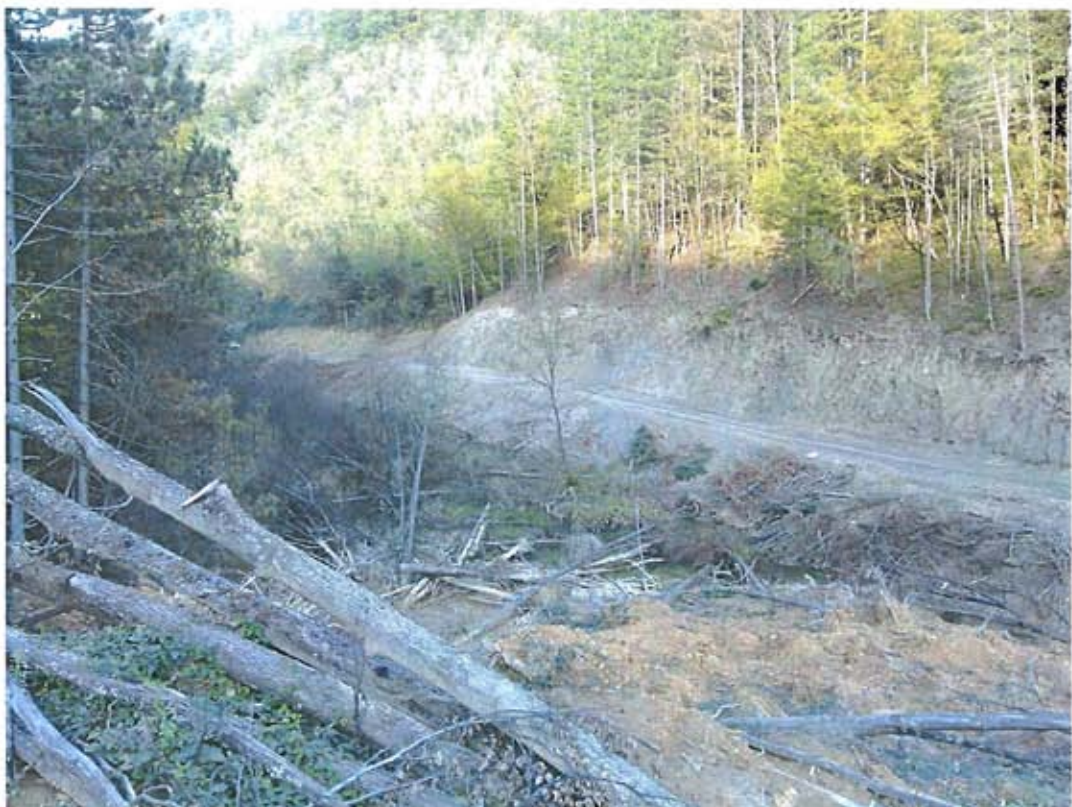
*Слика 8. Језеро настало када је наклизали материјал преградио корито Лево реке (фото К.Андрејев)*

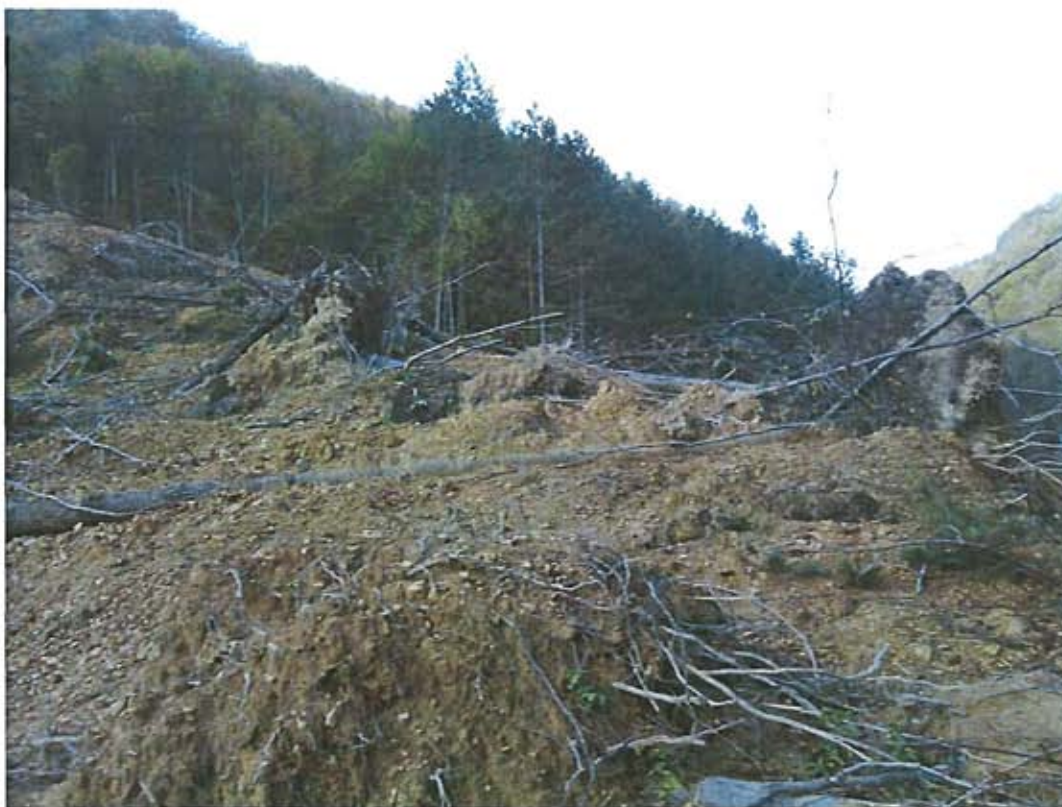
Слика 9. Једно од многобројних стабала која су ишчупана из корена и претурена (фото К.Андрејев)

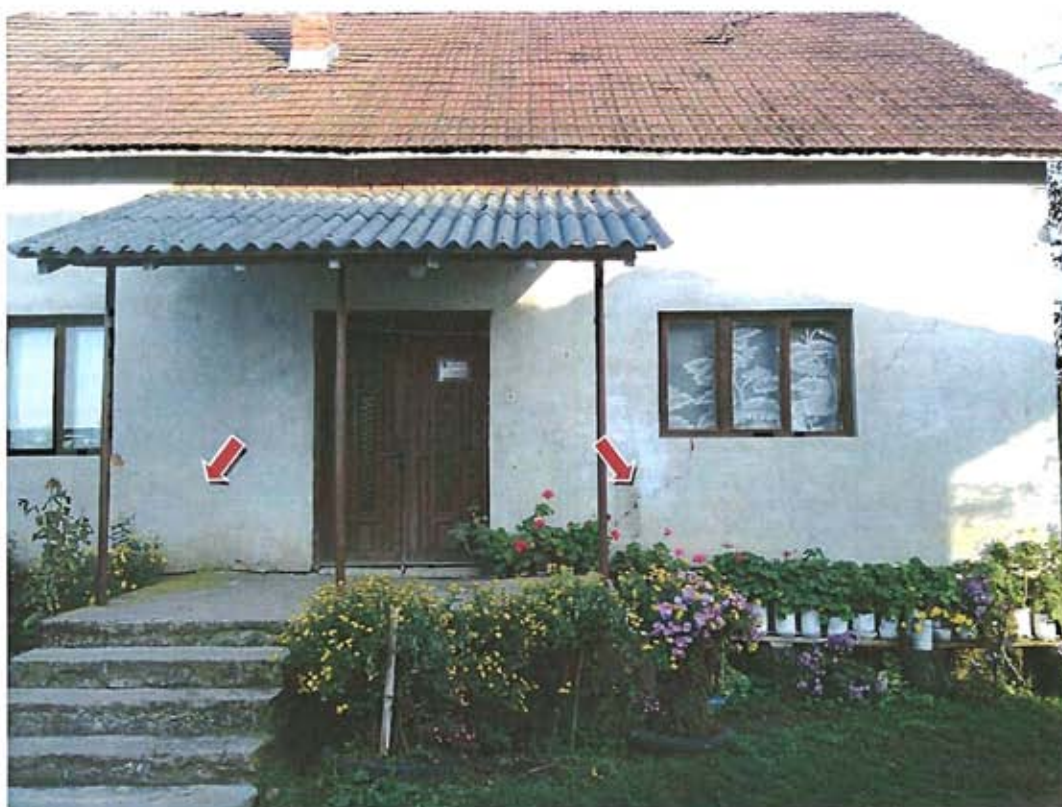
Слика 3. Деформације на објекту последица земљотреса (фото К.Андрејев)

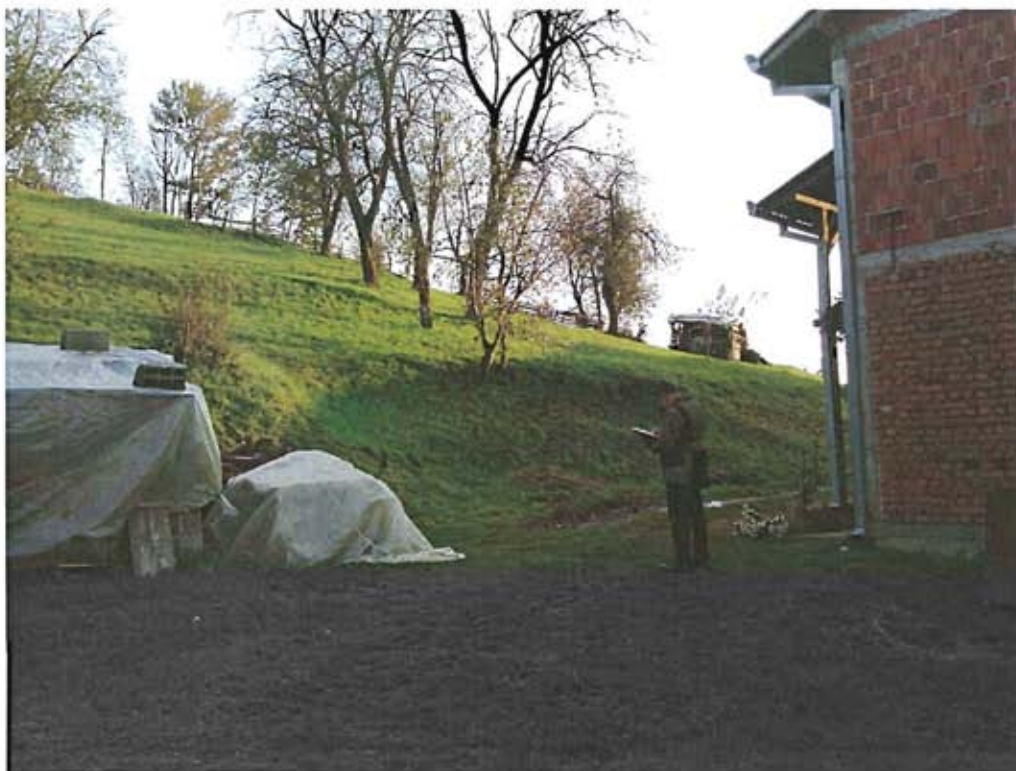
*Слика 5. Активна померања у засеченој падини изнад куће (фото К.Андрејејев)*

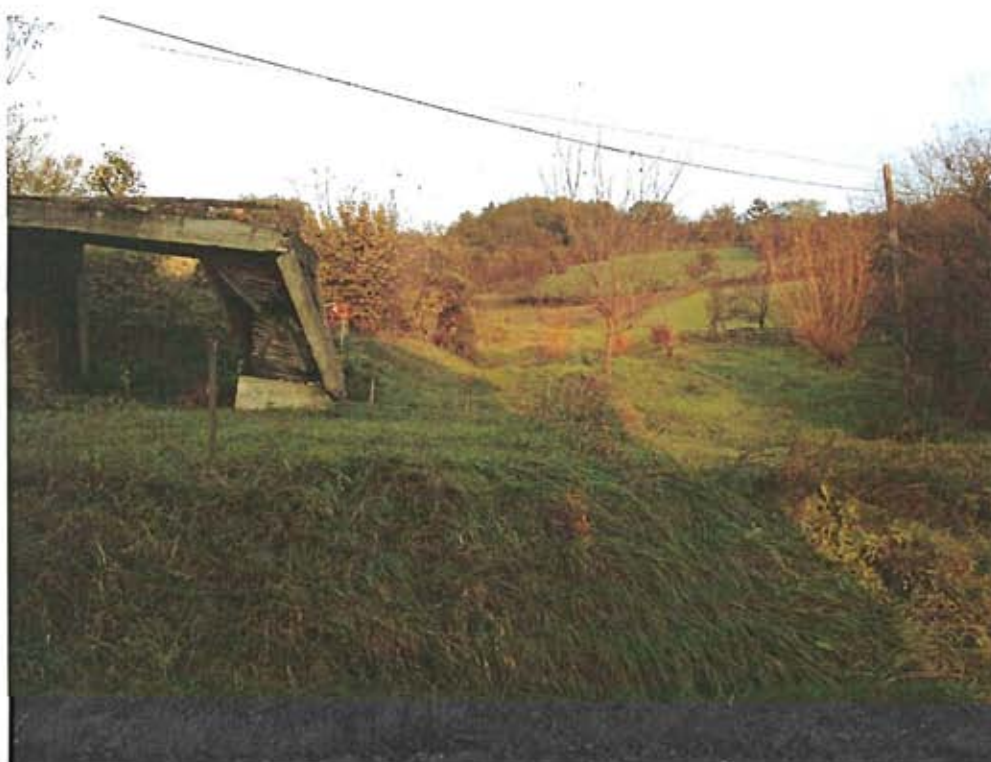
*Слика 7. Појаве истрбушавања у телу старог клизишта и порушени помоћни објекат, 300m испод домаћинства Поповић Миломира (фото К.Андрејејев)*

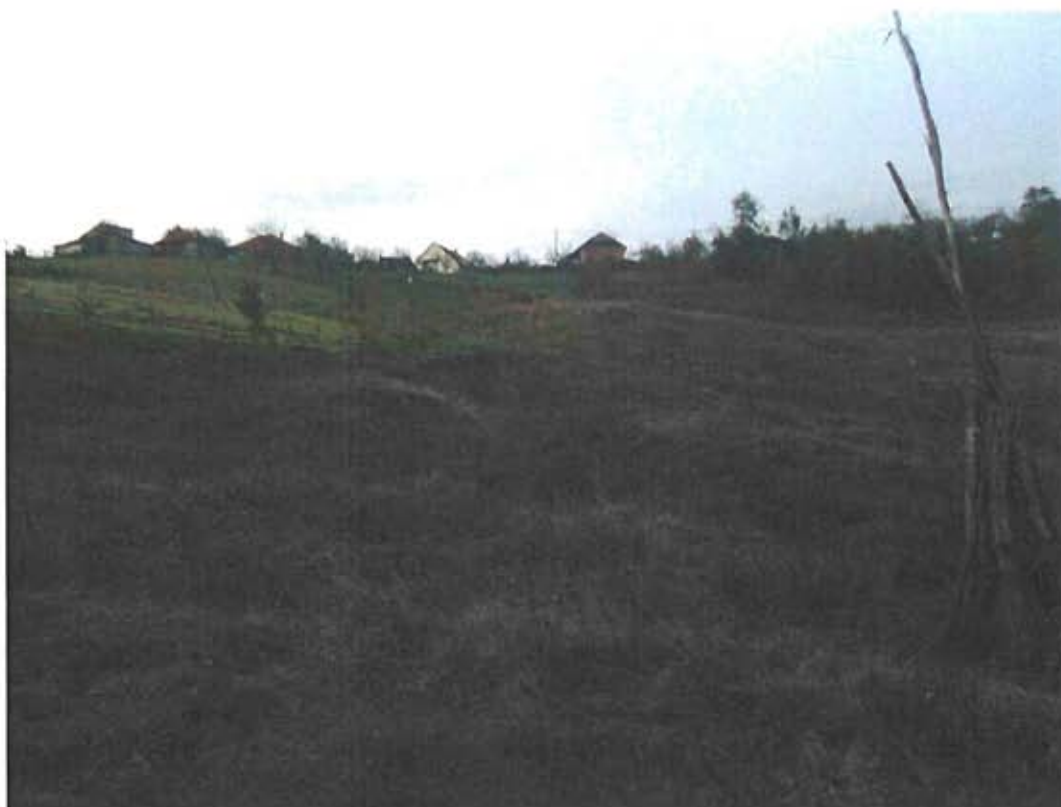
*Слика 5. Клизиште великих димензија, са великим деформацијама површине терена, истрбушењима и депресијама; на врху падине, у непосредној близини чеоног оживља су угрожена 3 домаћинства (фото К.Андрејев)*

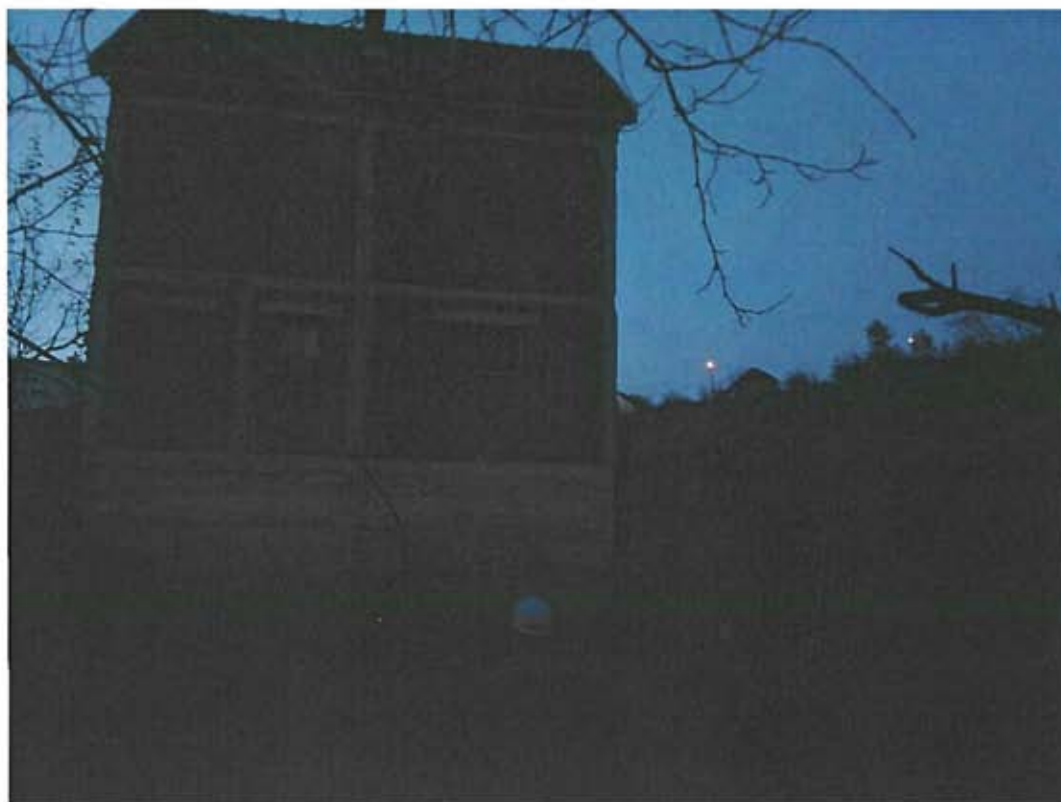
*Слика 6. Кућа Симовић Милета оштећена клижењем (фото К.Андрејев)*

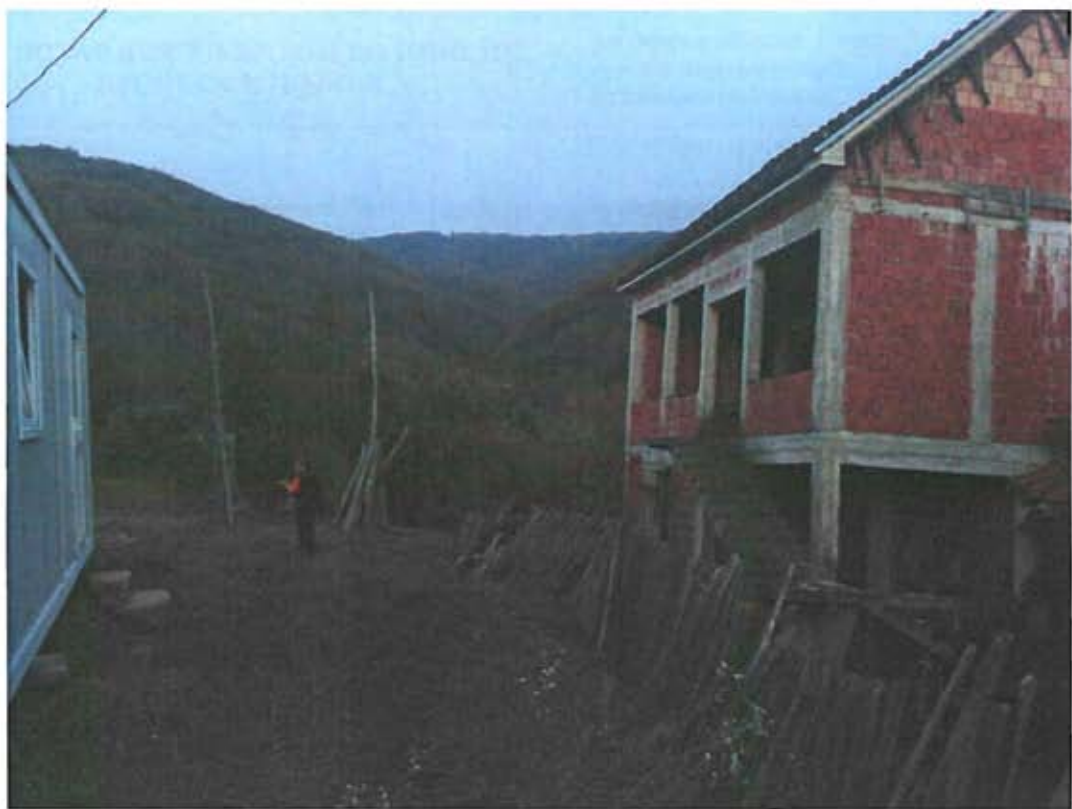
*Слика 7. Кућа Симовић Милета нагнута низ падину (фото К.Андрејев)*

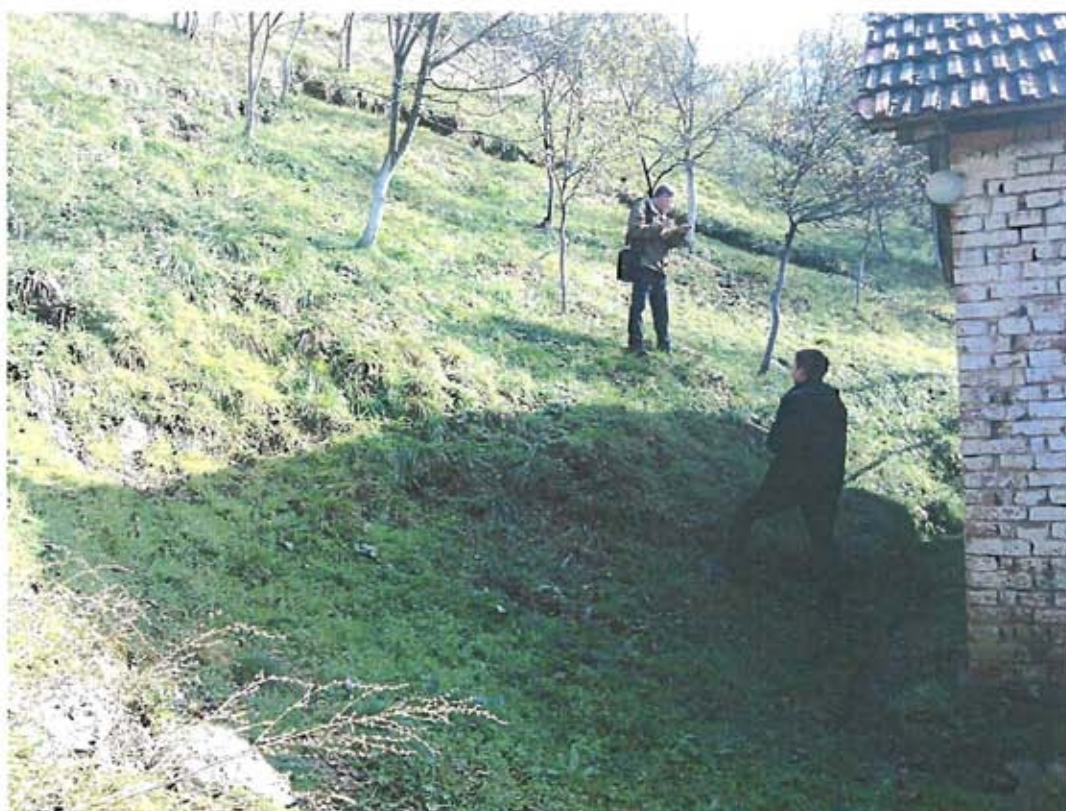
*Слика 4. Клизиште изнад куће (фото К.Андрејејев)*

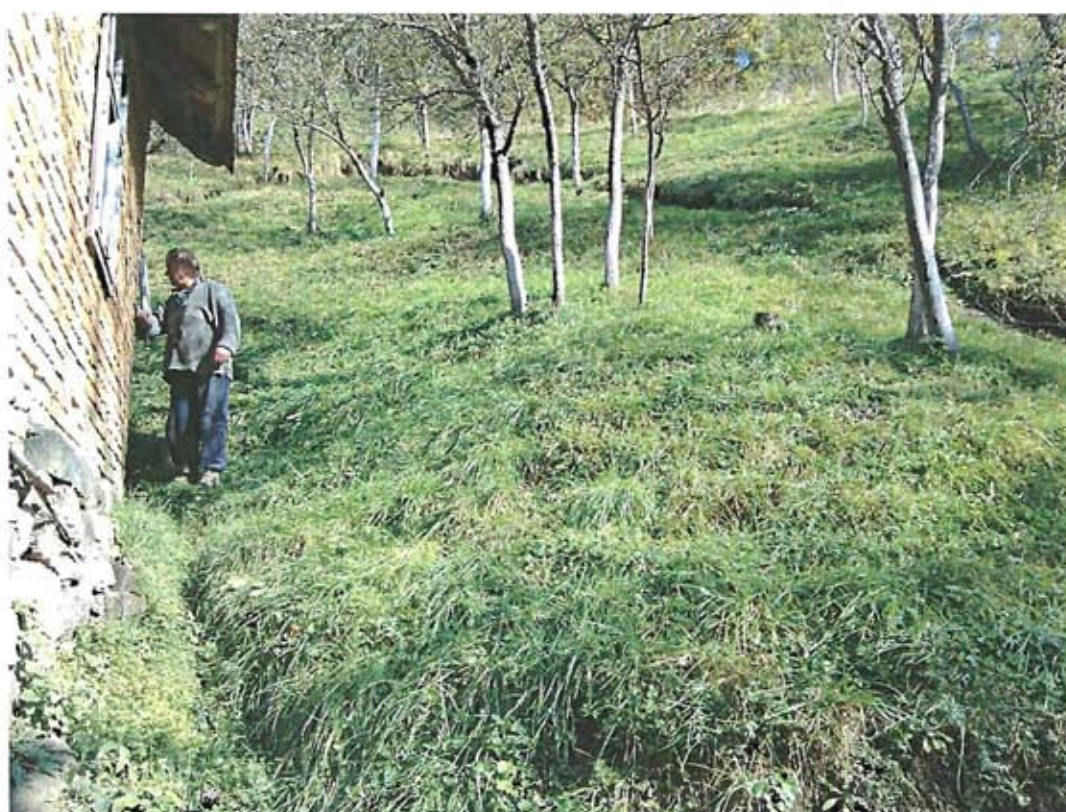
*Слика 5. Леви бочни оживљак клизишта (фото К.Андрејејев)*
