# **ИЗВЕШТАЈ**

## **О ИНЖЕЊЕРСКОГЕОЛОШКОМ РЕКОГНОСЦИРАЊУ И РЕГИСТРОВАНИМ ПОЈАВАМА НЕСТАБИЛНОСТИ И ДЕФОРМАЦИЈАМА НА ОБЈЕКТИМА ИЗАЗВАНИМ КАТАСТРОФАЛНИМ ПОПЛАВАМА УСЛЕД ИНТЕЗИВНИХ ПАДАВИНА ТОКОМ МАЈА 2014. ГОДИНЕ НА ТЕРИТОРИЈИ ОПШТИНЕ КРАЉЕВО**

БЕОГРАД  
децембар 2014.г.

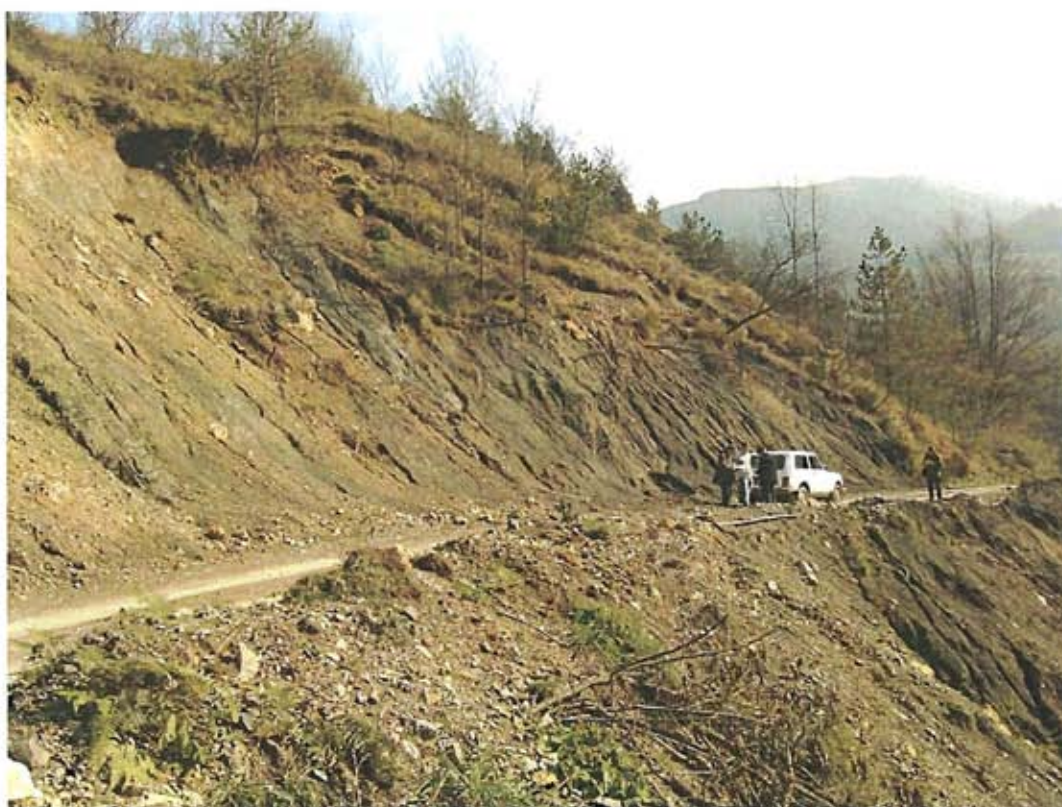
Слика 4. Одрон у косини пута (фото К.Андрејејев)

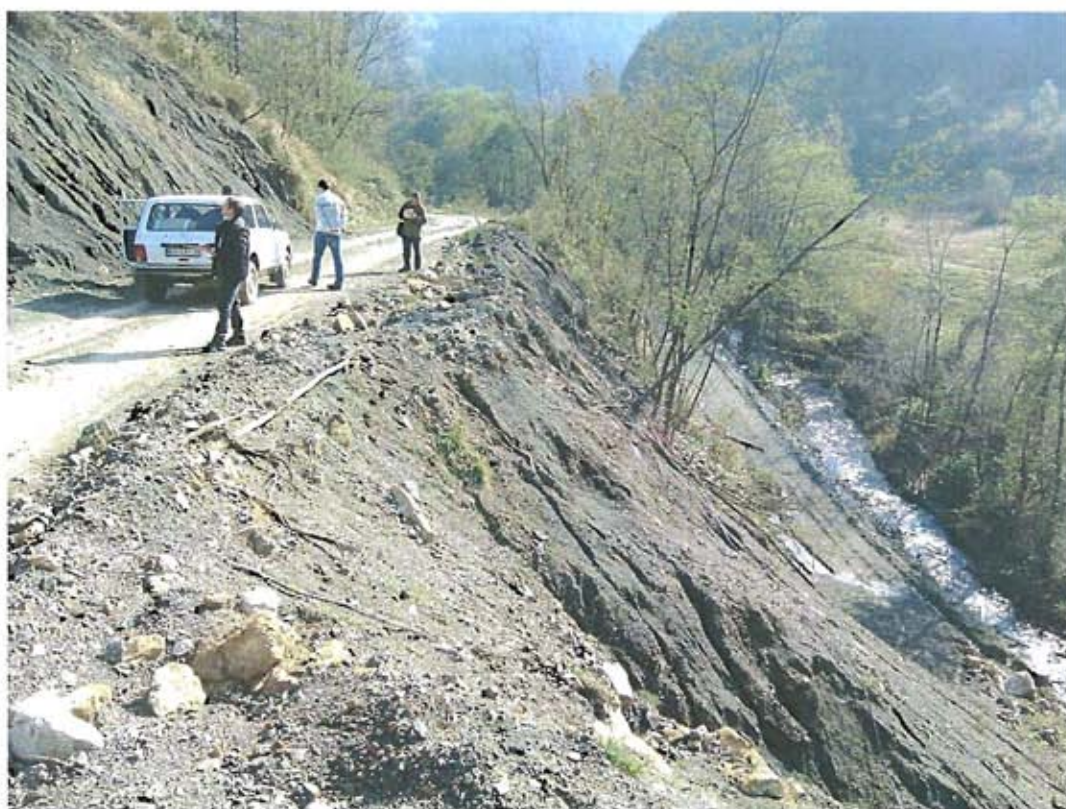
Слика 6. Осипања, стирања и јаружања испод пута (фото К.Андрејејев)

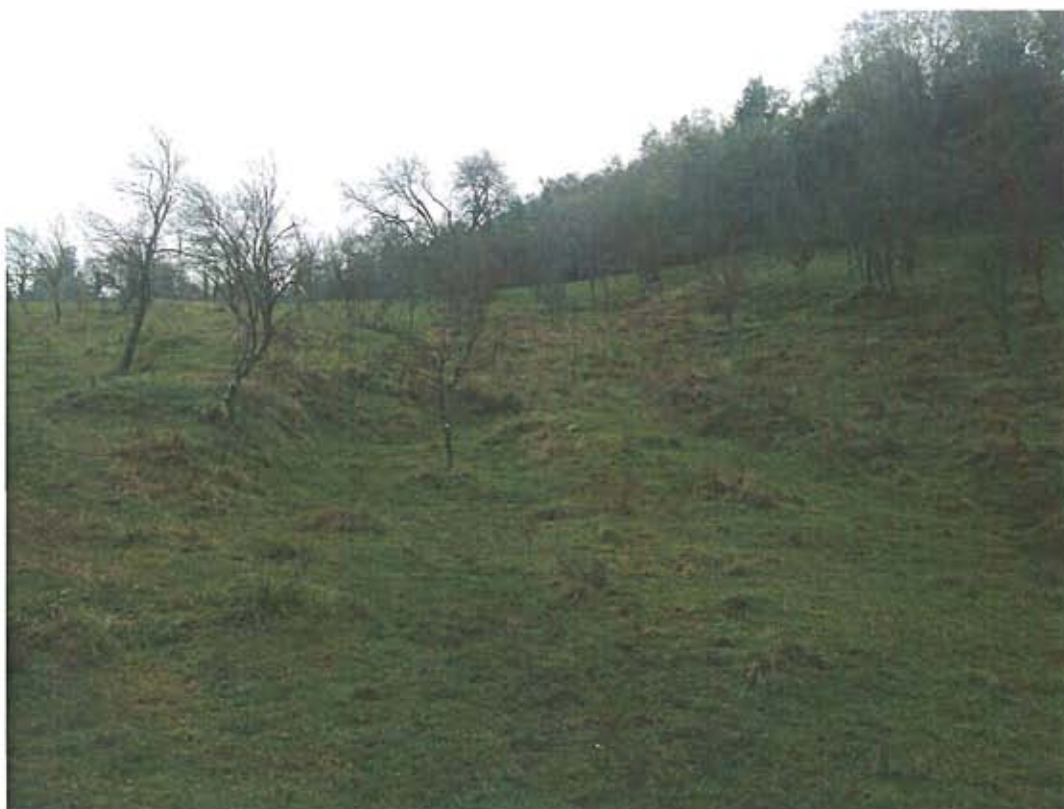
*Слика 5. Заталасана површина тела клизишта (фото К.Андрејев)*

| РЕГИСТАР ИНЖЕЊЕРСКОГЕОЛОШКИХ ПРОЦЕСА И ПОЈАВА | | Активно клизиште у атару сеоског домаћинства Чоловић Танаска | Прилог бр. 3.15 |
|---|--|---|---|
| <b>9. Предлози даљих активности</b><br><br>Урадити топографску основу и програм инжењерскогеолошких истраживања као подлогу за израду пројекта санације.<br><b>Напомена:</b> | | | |

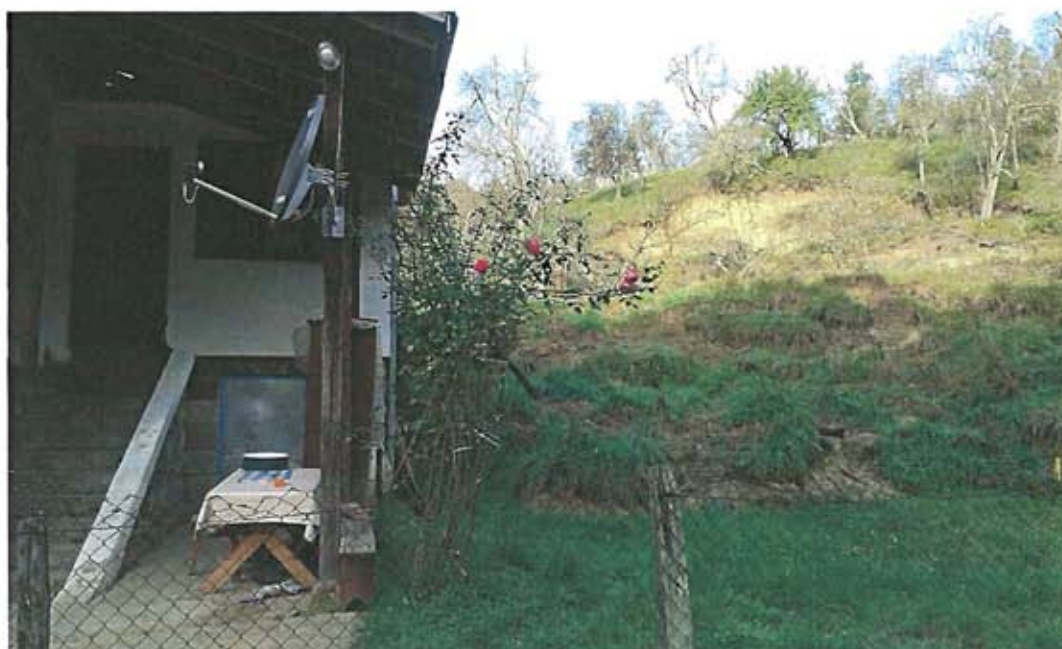
Слика 5. Наклизао материјал до ивице куће Павловић Милице (фото Д. Јевремовић)

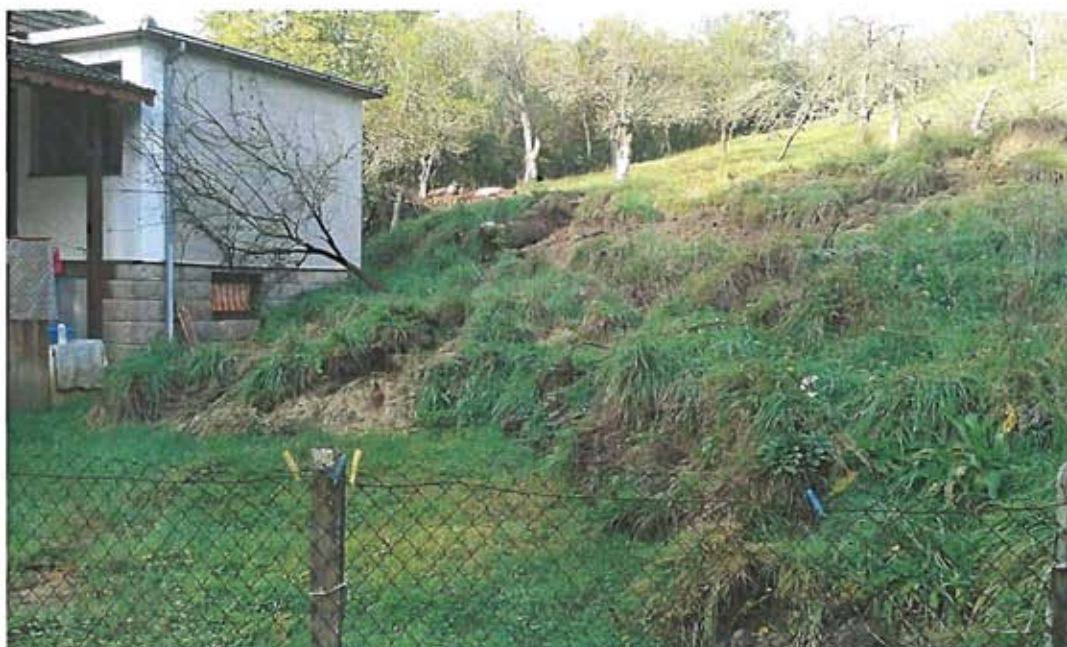
*Слика 6. Честе појаве истрбушавања у телу клизишта (фото Д. Јевремовић)*
