Republika Srbija  
KANCELARIJA ZA UPRAVLJANJE  
JAVNIM ULAGANJIMA

**Škola:** O.Š. Dositej Obradović, Vrba

## ИЗВЕШТАЈ О ПРЕГЛЕДУ ОБЈЕКТА

### 1.) ОСНОВНИ ПОДАЦИ О ШКОЛСКОМ ОБЈЕКТУ

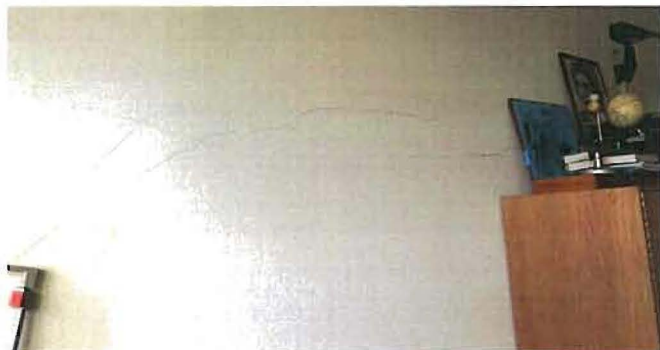
Konstrukcija objekata je u vrlo dobrom stanju. Prsline u pregradnim zidovima i ugeb međuspratne konstrukcije ukazuju na neravnomerno sleganje objekta nove škole. Vertikalne prsline na zidovima veznog dela i nepravilno izvedene dilatacije.

**Slika 1. Karakteristično oštećenje: Pukotine u pregradnim zidovima nove škole usled sleganja.**

- Geodetsko snimanje i analiza sleganja objekta.
- Sanacija pukotina u nosećim zidovima.
- Sanacija prslina u pregradnim zidovima.
- Porušiti dotrajale trotoare i izvesti nove.
- Popraviti oštećeni malter na fasadi.
- Sanirati oštećene spuštene plafone.
- Učvrstiti za zid slobodnostojeće ormane.
- Obezbediti slobodnostojeći dimnjak kotlarnice.

Потребно је санирати хоризонталне и дијагоналне прслине преградних зидова на првом спрату објекта.

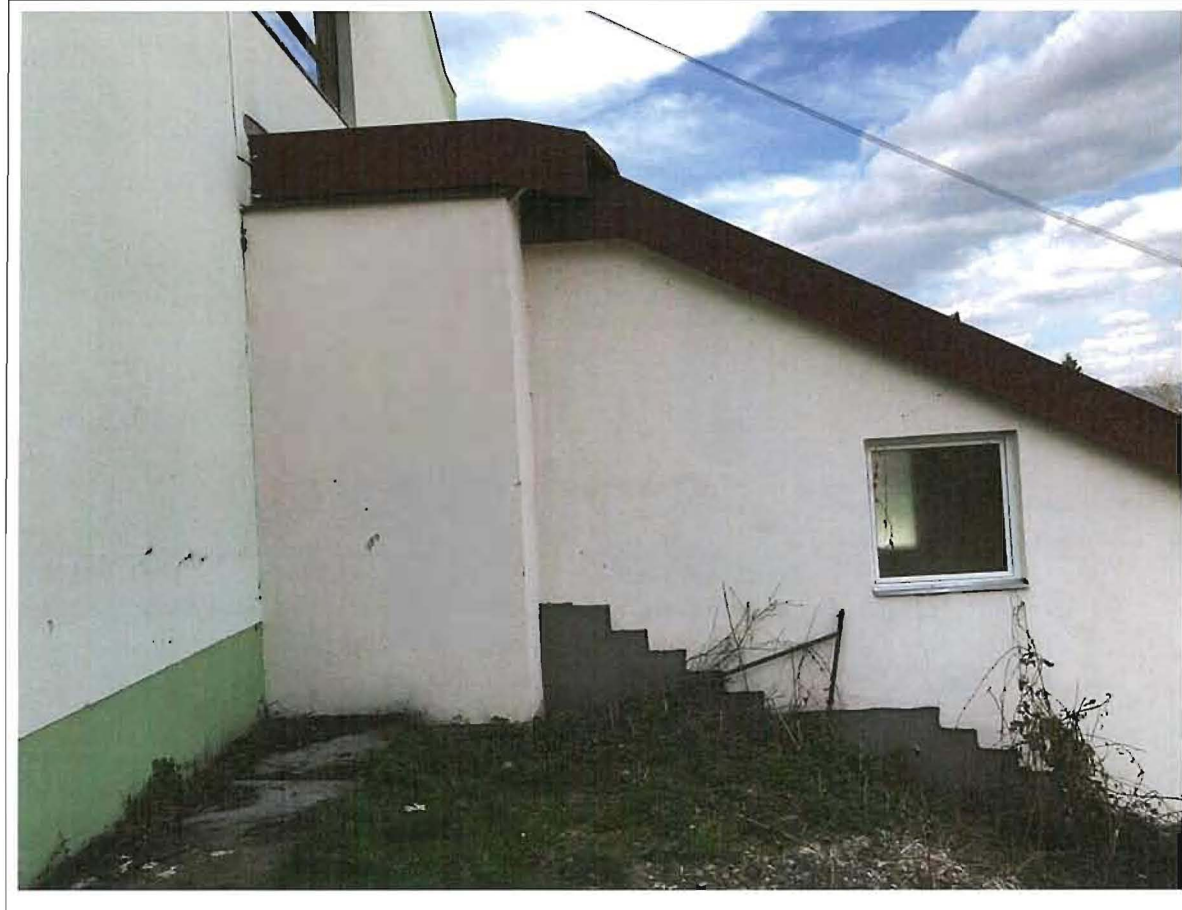
Фотографије фасада објекта бр. 6 – фискултурна сала и везни део

Конструкција објекта сале је у беспрекорном стању. Неопходно је извршити санацију зидова везног дела, као и дилатационих спојева који нису изведени по прописима.
