**Škola:** Gimnazija

Pregled objekta obavio je 3. aprila 2020. godine Goran Petrović, dipl. inž. arh. Detaljna procena je izvršena za sledeći objekat:

## ИЗВЕШТАЈ О ПРЕГЛЕДУ ОБЈЕКТА

Назив објекта: **Гимназија**

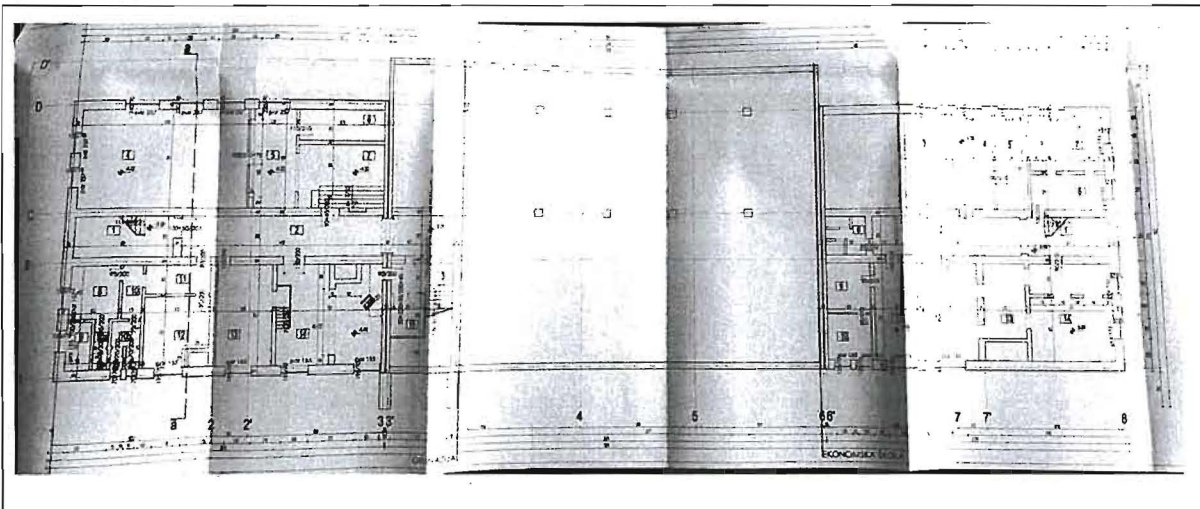
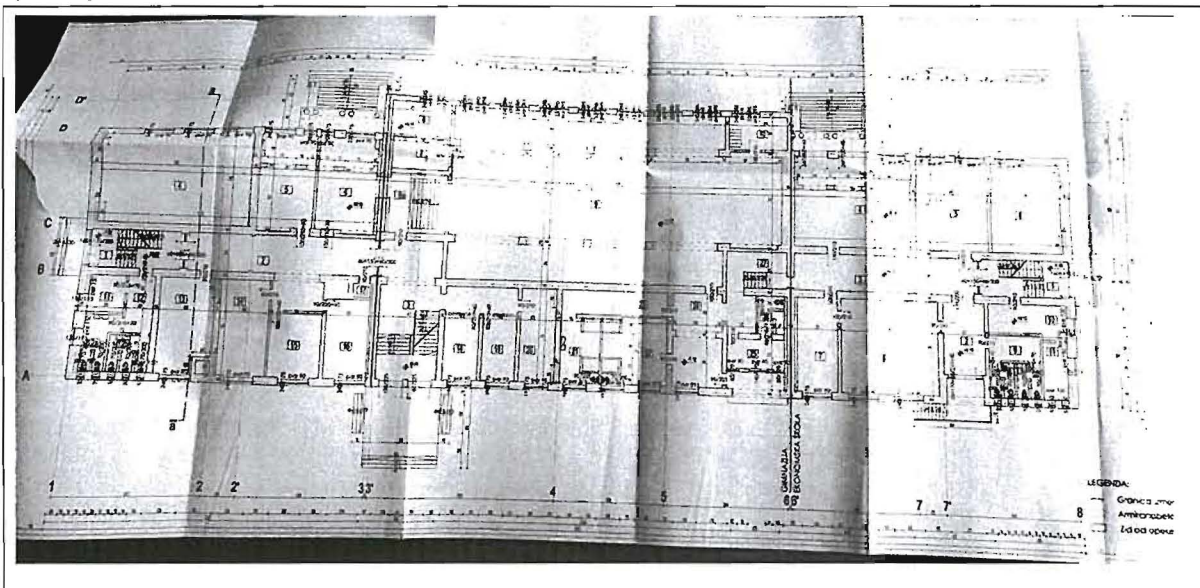
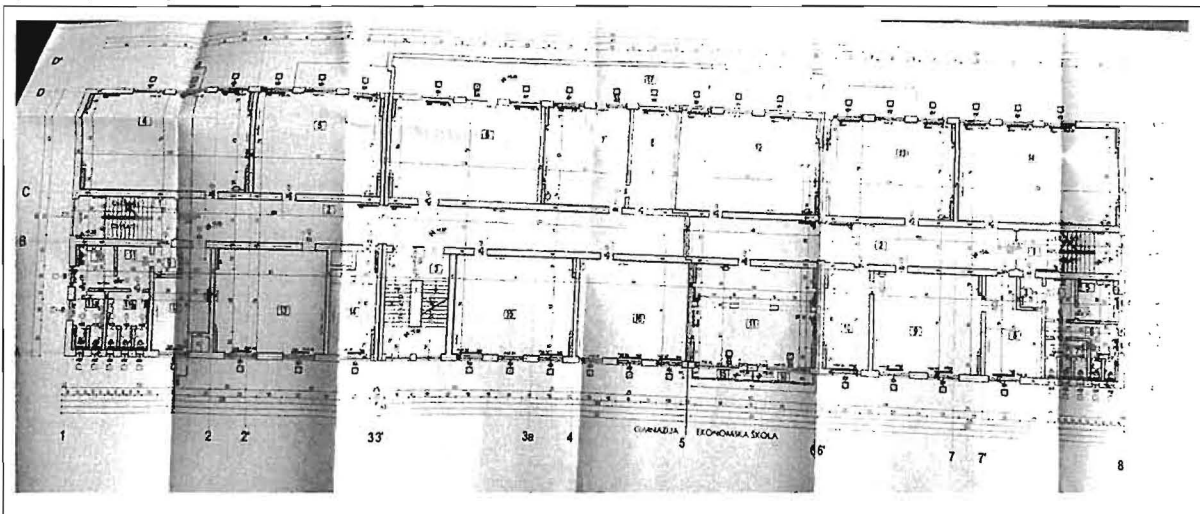
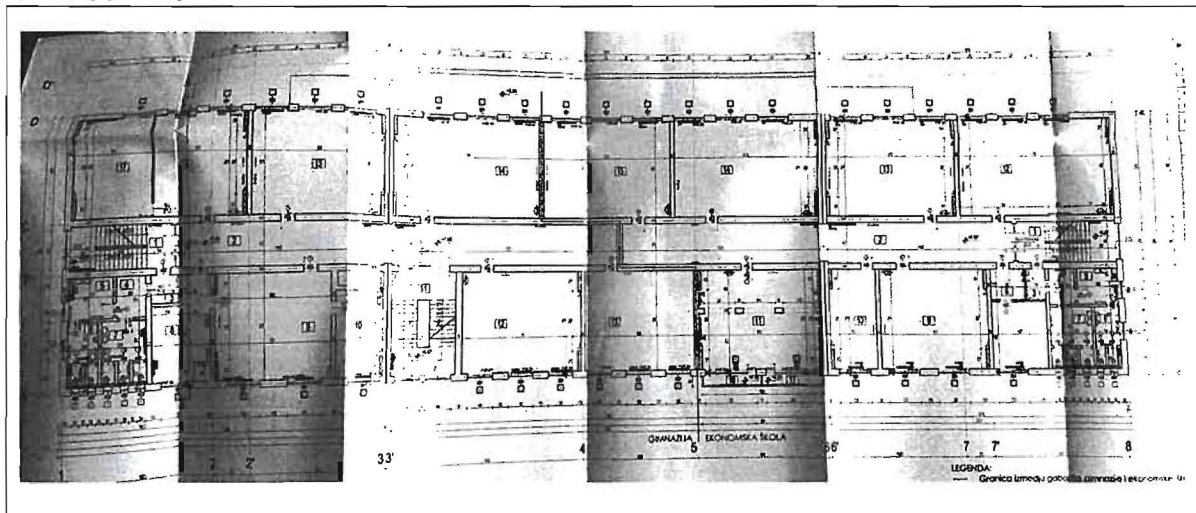
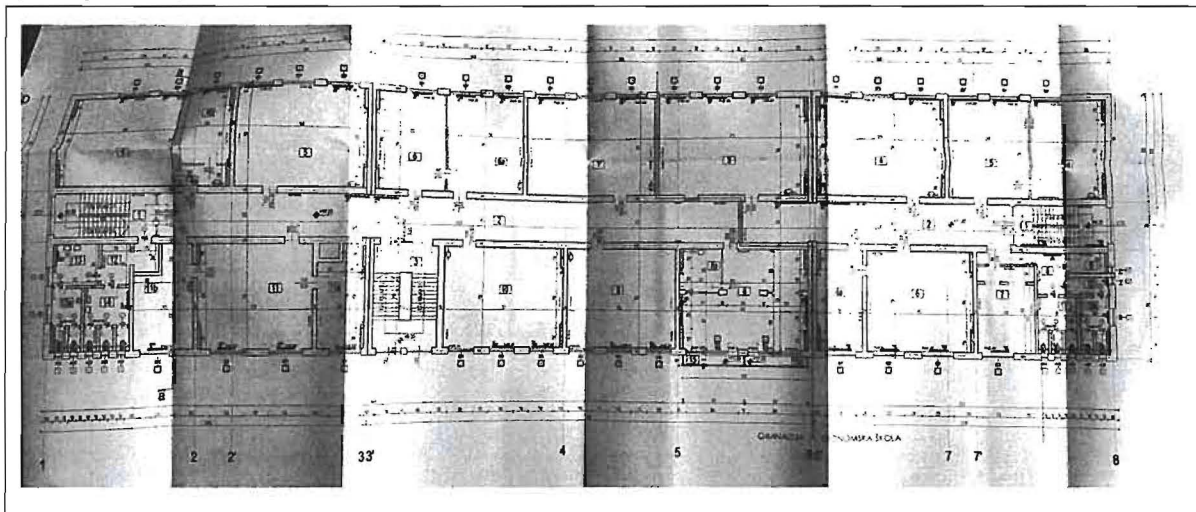
- Школа поседује комплетну пројектну документацију, која је израђена за реконструкцију након последњег земљотреса. Документација је доступна у папирној и дигиталној форми.
- Извршено је укрућивање целокупног објекта према пројектној документацији. У објекту су видљиви спрегови од челичних кутијастих профила са сеизмичким дамперима.
- На објекту постоје две дилатационе разделнице.
- Иако постоји обимна и детаљна документација о реконструкцији објекта, која је прошла институцију Сектора за Ванредне Ситуације у Краљеву, и где је донето решење о одобрењу од стране МУП-а, документација никада није прошла институцију општине и грађевинска дозвола није добијена.

Конструкција објекта је након реконструкције у врло добром стању. Потребно је утврдити стање међуспратне конструкције (Авраменко), јер је уочено да је под од ливеног тераца на свим етажама испуцао попреко.

- Detaljno snimanje i sanacija pukotina u konstruktivnim elementima.
- Sanacija spuštenih plafona (Hanter-Daglas) sklonih padu!
- Sanirati prsline u pregradnim zidovima.
- Pričvrstiti za konstrukciju montažne pregrade od iverice i lesnita.
- Učvrstiti za zidove ormara i police u svakoj učionici i kancelariji i police u biblioteci.
