Republika Srbija  
KANCELARIJA ZA UPRAVLJANJE  
JAVNIM ULAGANJIMA

**Škola:** O.Š. Branko Radičević, Vitkovac

Pregled objekta obavio je 2. aprila 2020. godine Goran Petrović, dipl. inž. arh. Detaljna procena je izvršena za sledeći objekat:

## ИЗВЕШТАЈ О ПРЕГЛЕДУ ОБЈЕКТА

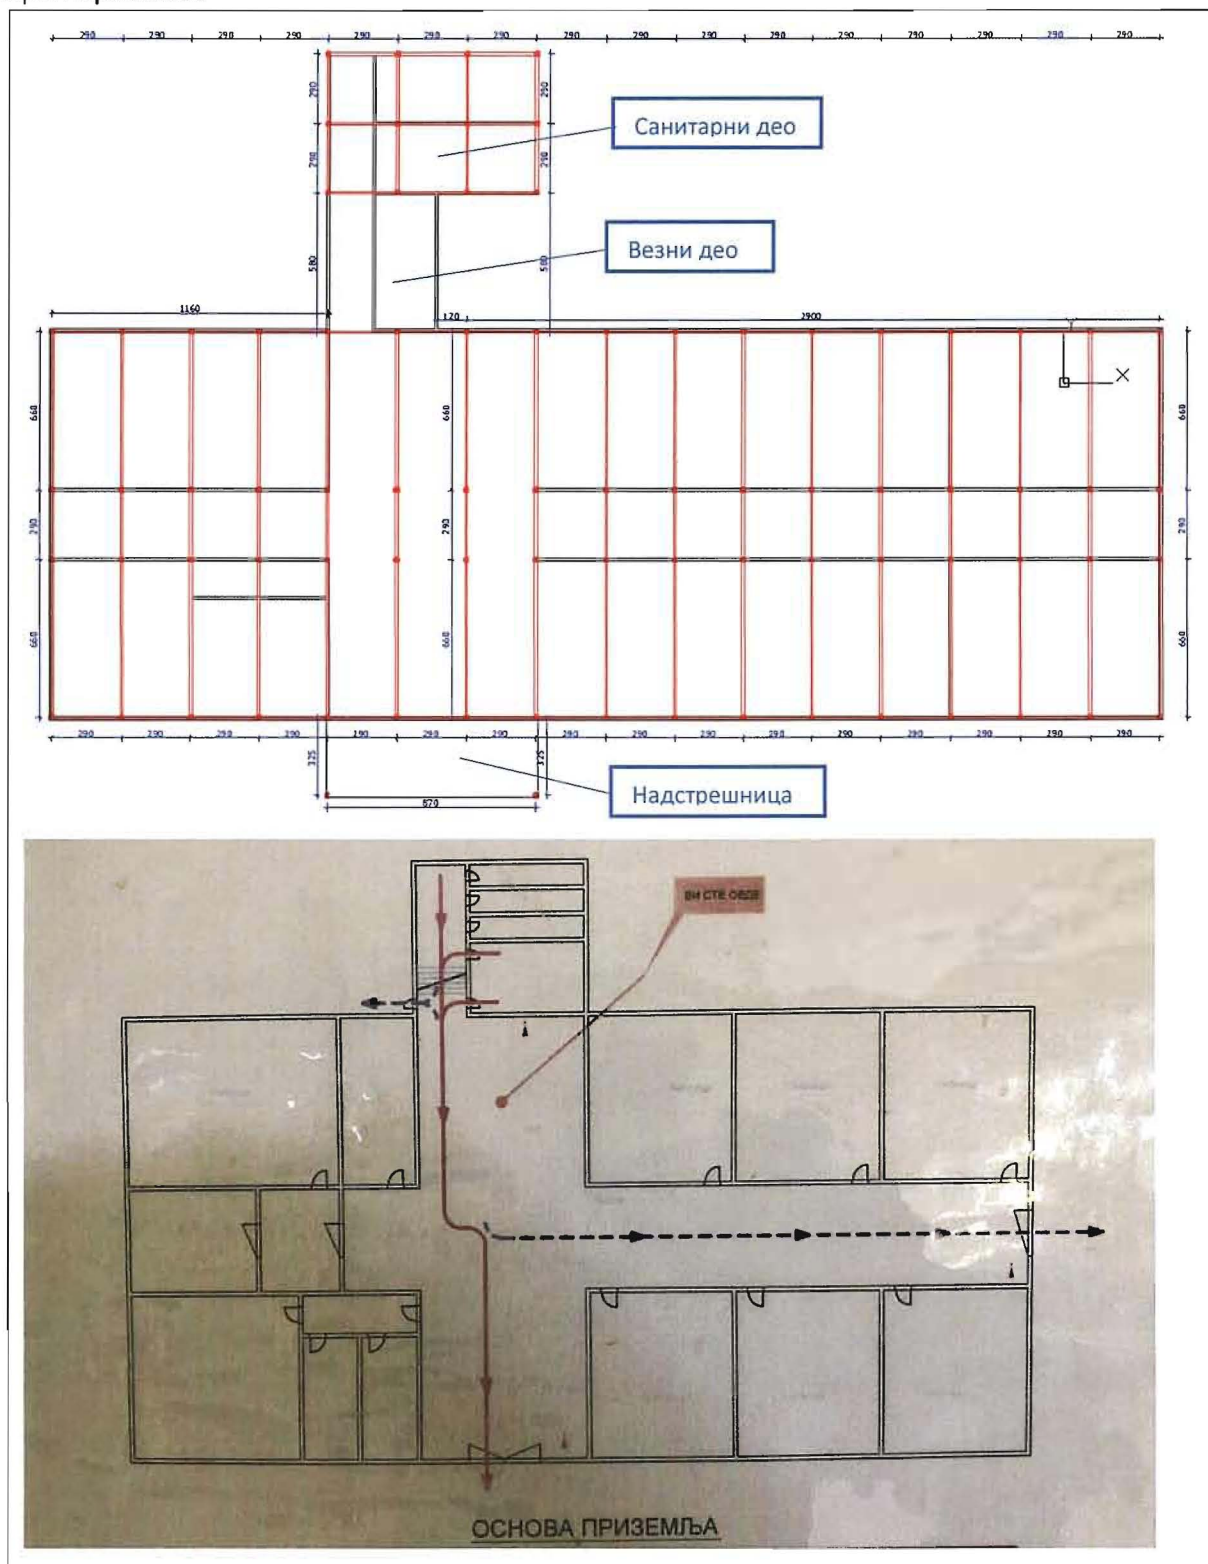
Спрат: **Приземље**

- Школа не поседује никакву пројектну документацију.
- Основна конструкција су варени челични профили (2U\*), чији распоред је дат на скици.
- Котларница постоји као засебан објект удаљен од школе.
- Сви зидови су изведени од сипорекс блокова  $d = 12$  цм.
- На подужним зидовима главног ходника постоје сеизмичка зидна ојачања од сипорекса веће дебљине  $d = 25$  цм (фотографија 2263).
- Димњаци су слободностојећи.
- Надстрешница изнад улаза је конструкцијски део објекта и стабилна је.
- Везни део између школе и санитарног чвора, који је на копији плана обележен као независни објект бр. 4 је озидан белом силикатном опеком и има независну вертикалну и хоризонталну конструкцију. Није позната година повезивања ова два објекта везним делом.
