Republika Srbija  
KANCELARIJA ZA UPRAVLJANJE  
JAVNIM ULAGANJIMA

**Škola:** O.Š. Čibukovački partizani

Pregled objekta obavio je 3. aprila 2020. godine Goran Petrović, dipl. inž. arh. Detaljna procena je izvršena za sledeće objekte:

## ИЗВЕШТАЈ О ПРЕГЛЕДУ ОБЈЕКТА

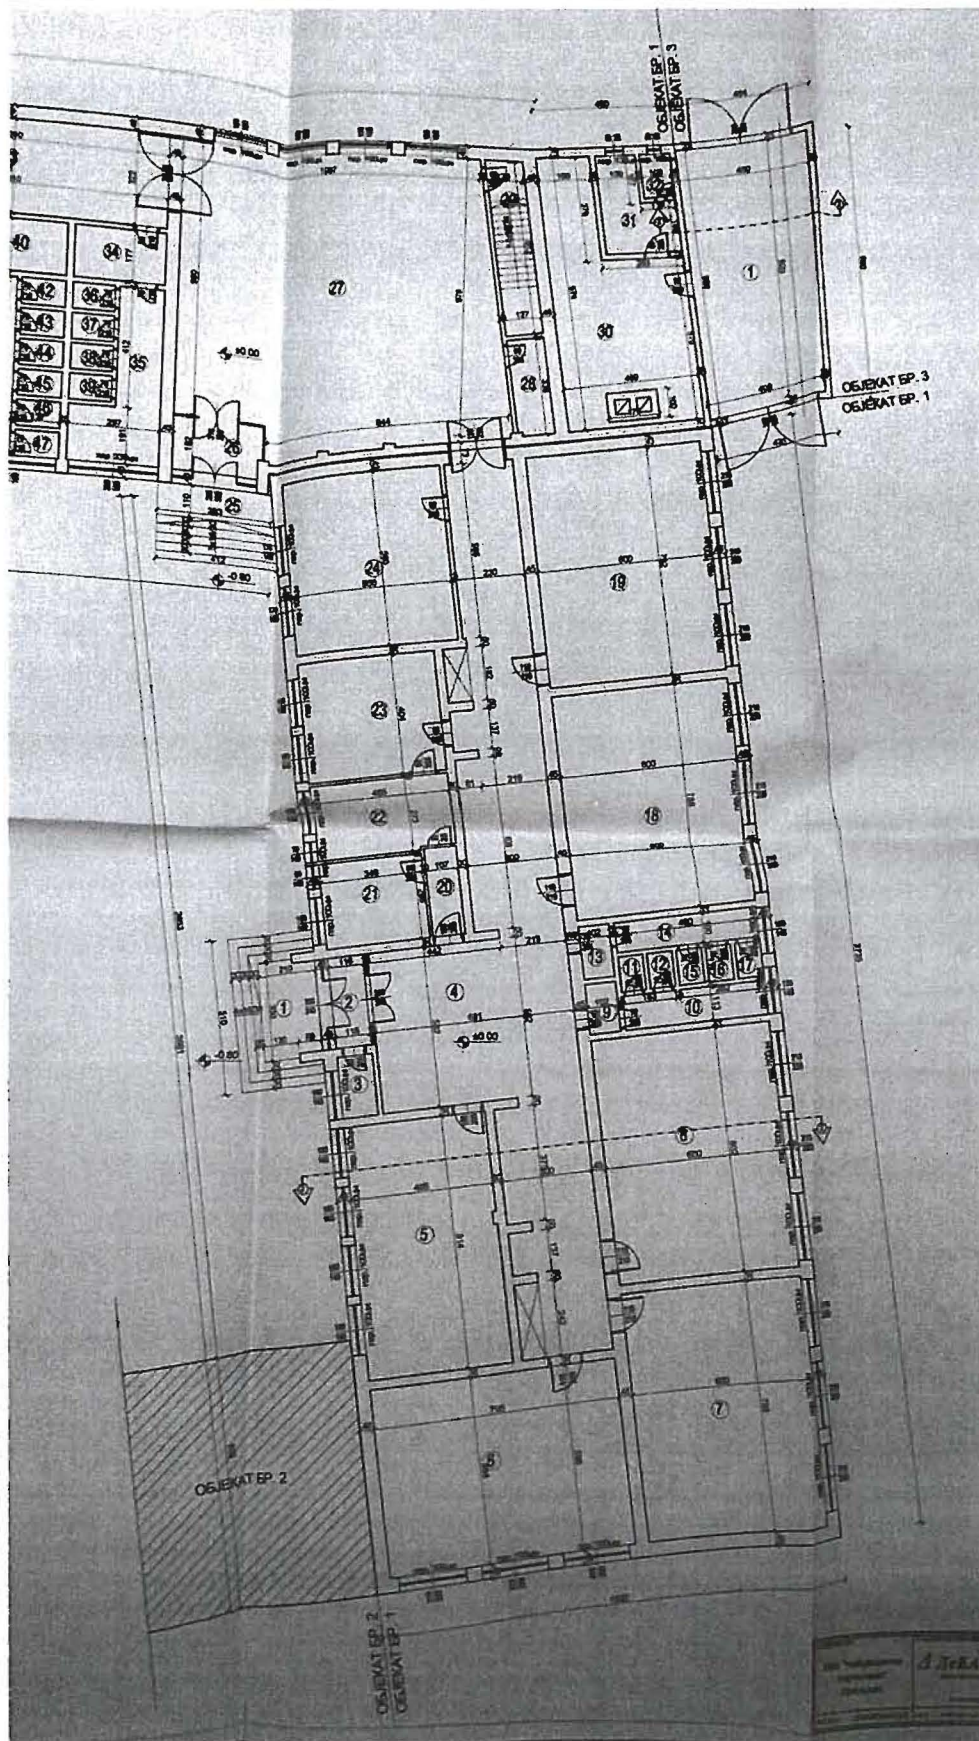
Део приземља – стара школа и котларница

- Подна плоча у старом делу школе, чија завршна обрада је терацо, има попречне прслине на више места у ходнику, које се настављају вертикално дуж носећег зида.
