**Škola:** O.Š. Đura Jakšić, Konarevo

Pregled objekta obavio je 3. aprila 2020. godine Goran Petrović, dipl. inž. arh. Detaljna procena je izvršena za sledeće objekte:

## ИЗВЕШТАЈ О ПРЕГЛЕДУ ОБЈЕКТА

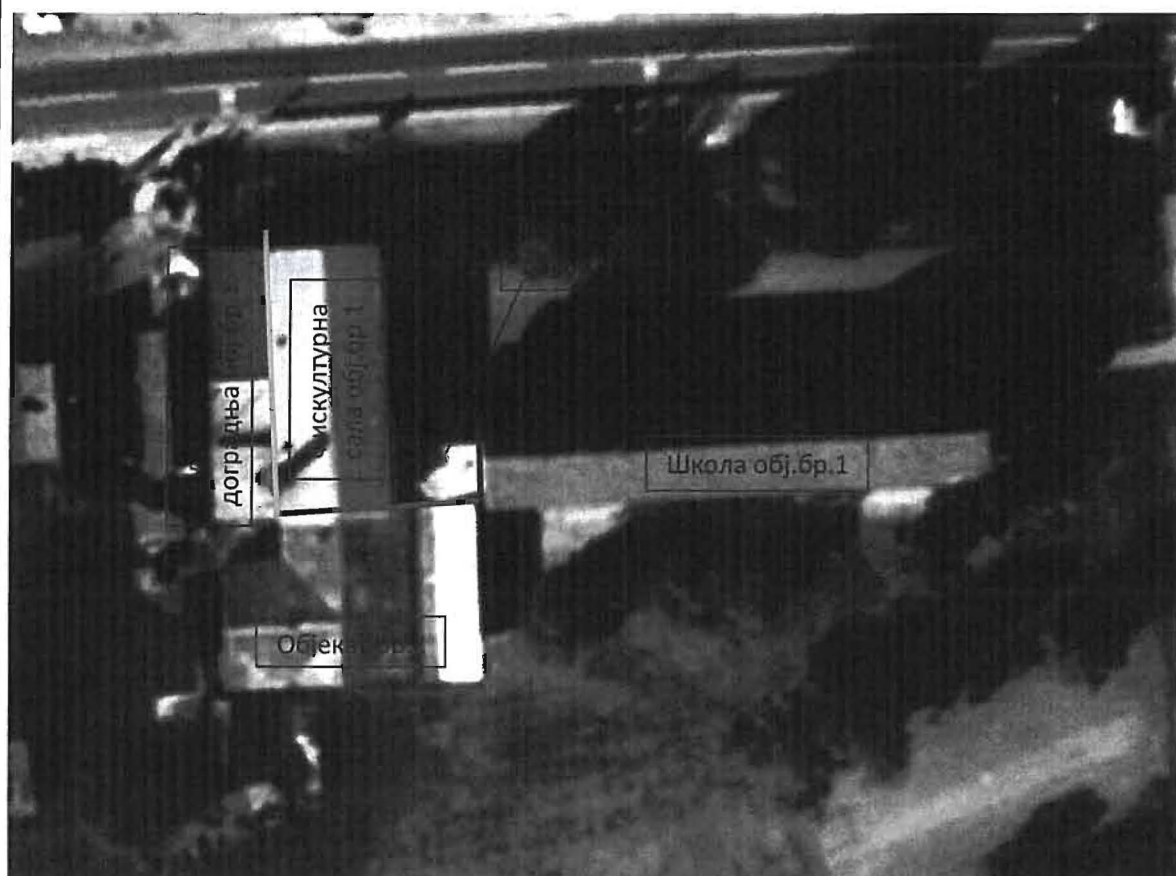
### Сателитски снимак локације

- Дилатациони спој између обј. бр.1 и бр.2
- Дилатациони спојеви у оквиру објекта бр.1
- Дилатациони спој објекта бр.1 са дограђеним нелегалним делом
