**Škola:** O.Š. Jovo Kursula

Pregled objekta obavio je 3. aprila 2020. godine Goran Petrović, dipl. inž. arh. Detaljna procena je izvršena za sledeće objekte:

## ИЗВЕШТАЈ О ПРЕГЛЕДУ ОБЈЕКТА

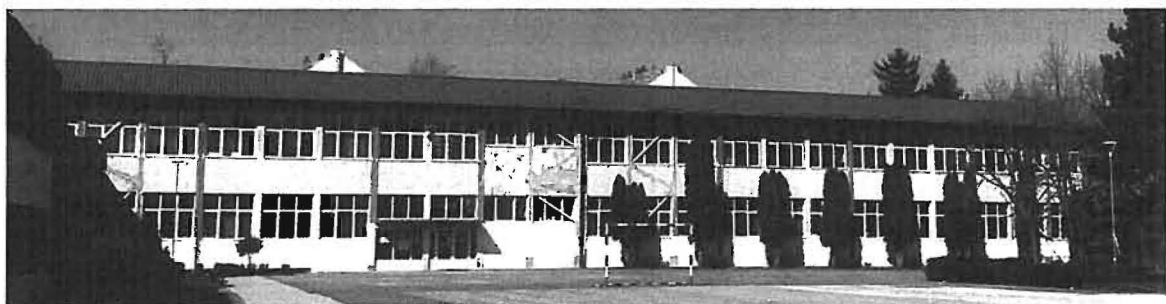
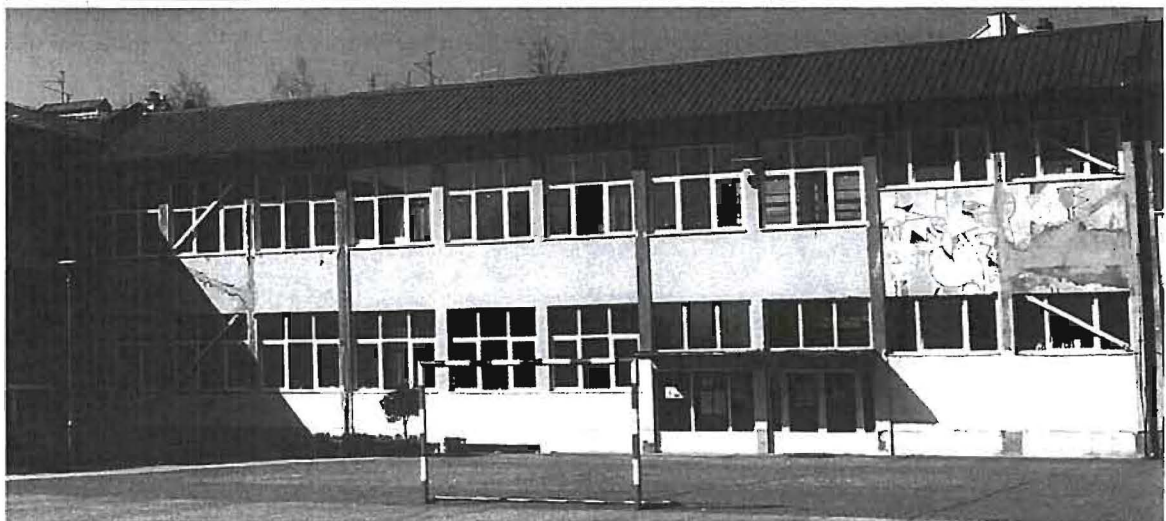
Фотографије фасада објекта бр. 1 – стара школа

- Школа поседује пројектну документацију у дигиталној форми. Документација је некомплетна и нема података шта све недостаје.
- Извршено је ојачање конструкције објекта бр. 1 – старе школе са спољне стране, спреговима од челичних кутијастих профила, што се види на фотографијама фасада. Не постоји пројектна документација о томе, али се може ући у траг преко извођача радова и општине Краљево о детаљима извођења, као и узимањем детаљних мера на лицу места, јер су спрегови урађени са спољашње стране. Сва укрућења старе школе су изведена након последњег земљотреса.
