Republika Srbija  
KANCELARIJA ZA UPRAVLJANJE  
JAVNIM ULAGANJIMA

**Škola:** Š.O.S.O. Ivo Lola Ribar

## ИЗВЕШТАЈ О ПРЕГЛЕДУ ОБЈЕКТА

Назив објекта: **Школа за Основно и Средње образовање Иво Лола Рибар**

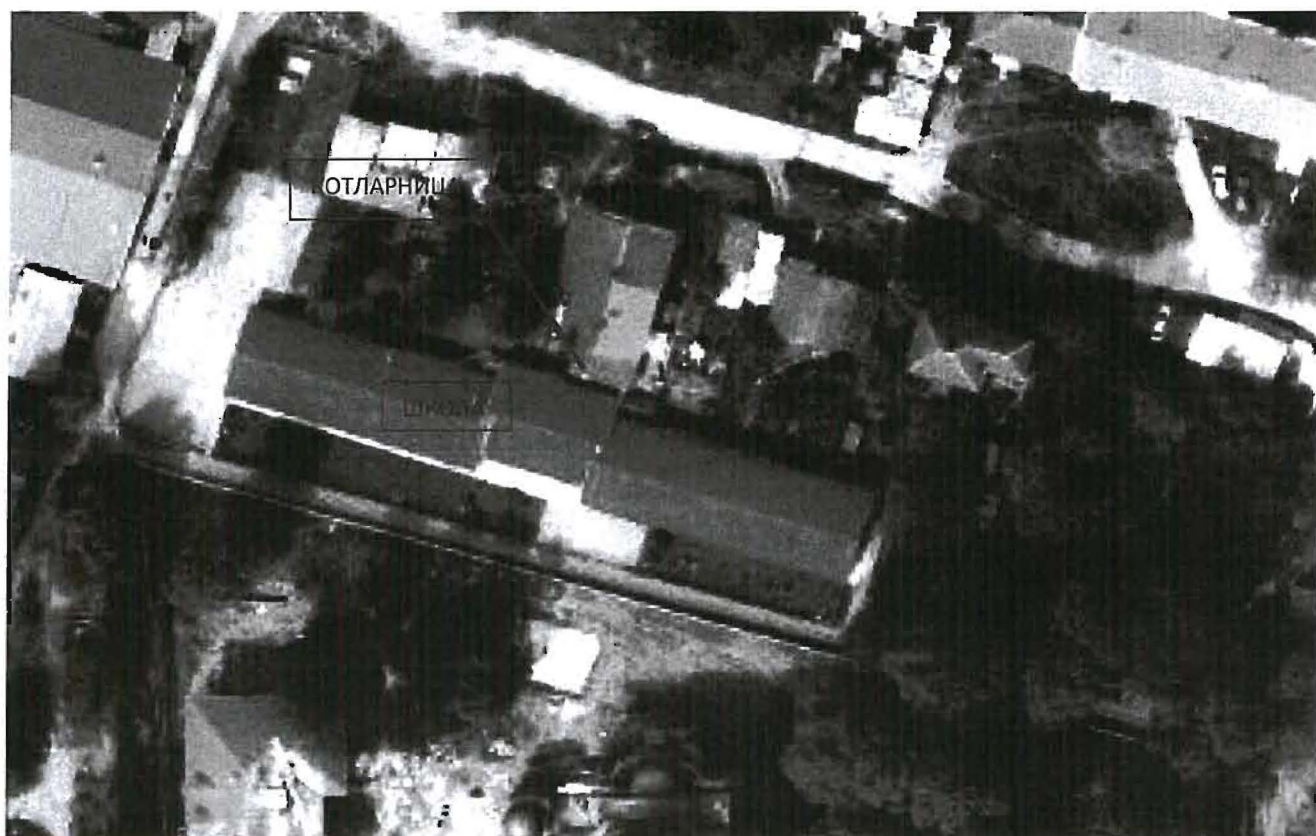
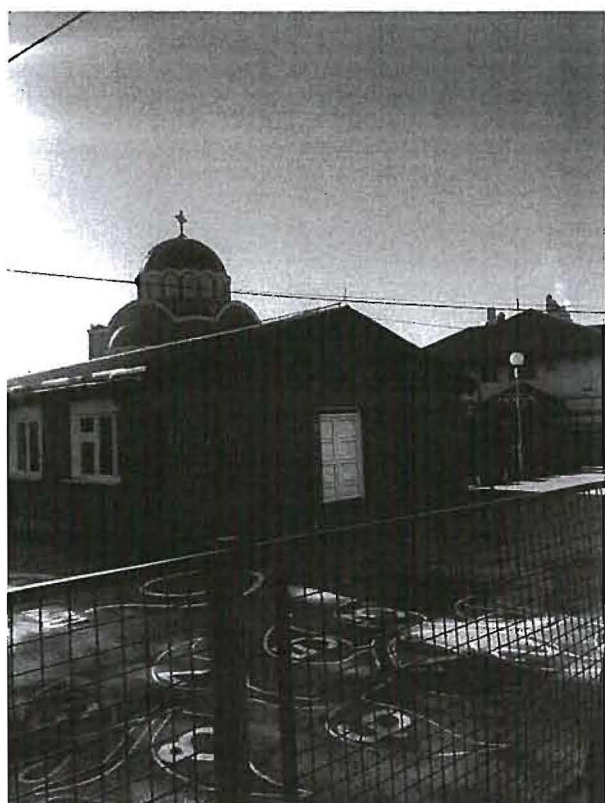
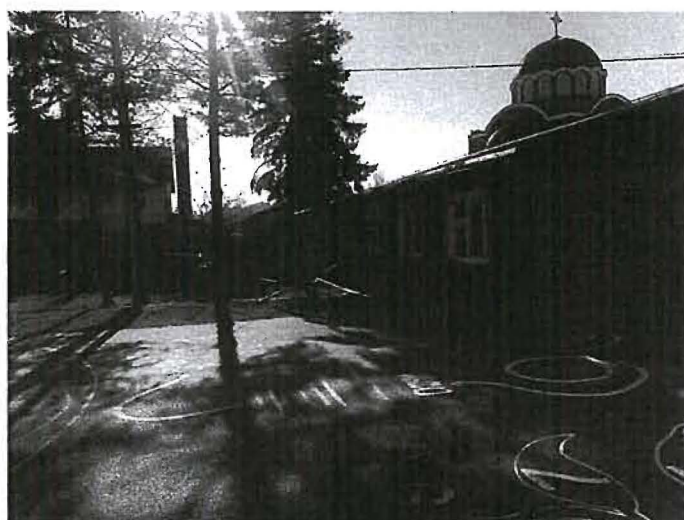
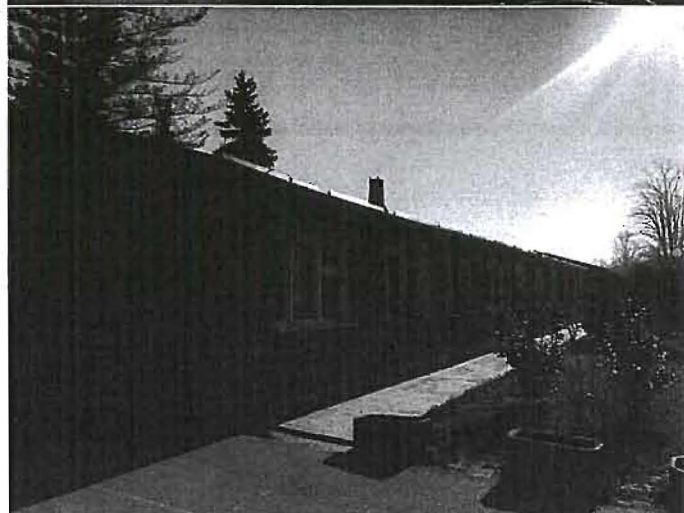
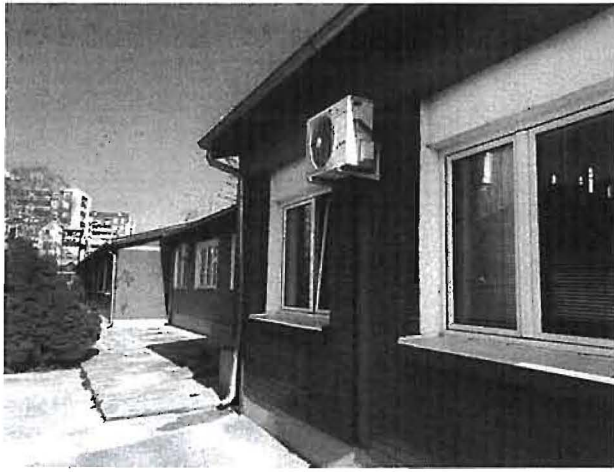
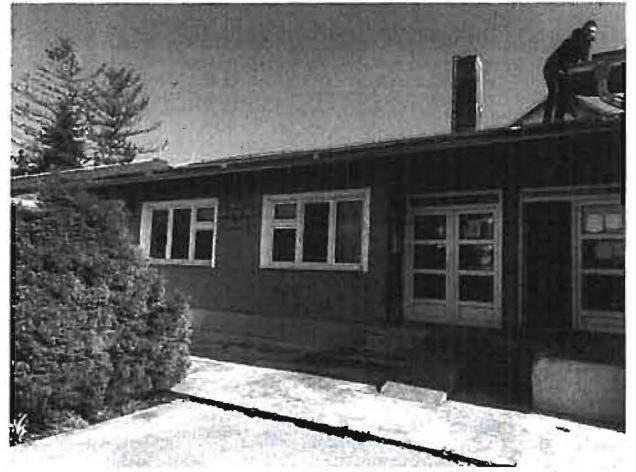
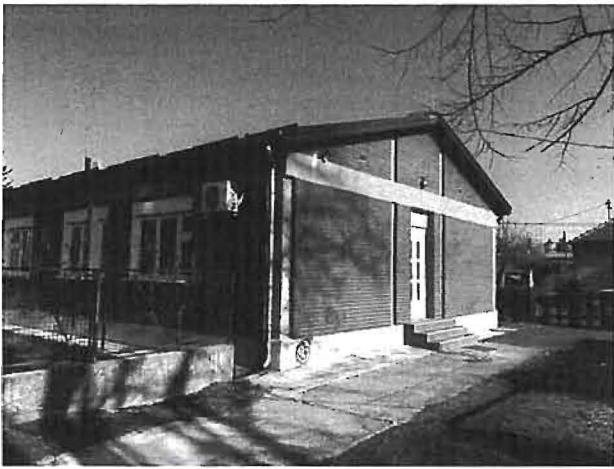
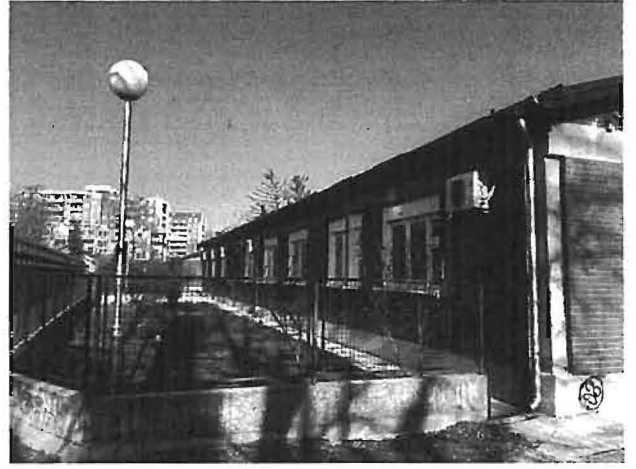
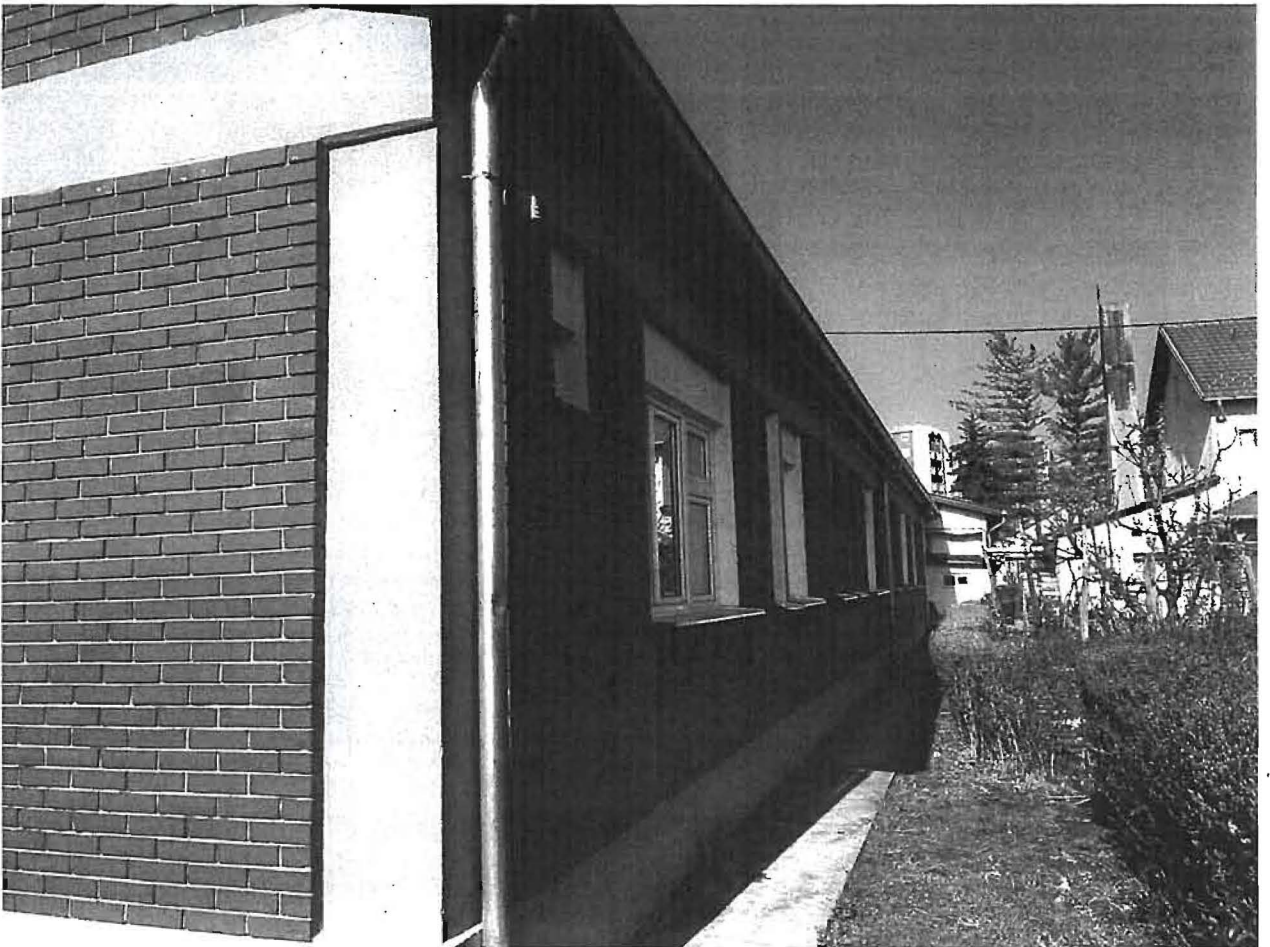
Konstrukcija objekta je u vrlo dobrom stanju.

Pukotine u fasadnim zidovima. Zidana ispuna se odvojila od ab konstrukcije.

Spušteni plafon od lesanit ploča dotrajavao, ima ugibe i sklon je padu!

- Sanacija pukotina u konstruktivnim elementima.
- Sanacija spoja ab konstrukcije i zidane ispune.
- Hitna sanacija spuštenih plafona sklonih padu!
- Sanirati prsline u pregradnim zidovima.
- Nakon sanacije plafona, propisno vratiti stare ili zameniti plafonske svetiljke.
- Zbog specifičnih uslova korišćenja, potrebno je pričvrstiti za zidove sve ormare i police.
