# **ИЗВЕШТАЈ**

## **О ИНЖЕЊЕРСКОГЕОЛОШКОМ РЕКОГНОСЦИРАЊУ И РЕГИСТРОВАНИМ ПОЈАВАМА НЕСТАБИЛНОСТИ И ДЕФОРМАЦИЈАМА НА ОБЈЕКТИМА ИЗАЗВАНИМ КАТАСТРОФАЛНИМ ПОПЛАВАМА УСЛЕД ИНТЕЗИВНИХ ПАДАВИНА ТОКОМ МАЈА 2014. ГОДИНЕ НА ТЕРИТОРИЈИ ОПШТИНЕ КРАЉЕВО**

БЕОГРАД  
децембар 2014.г.

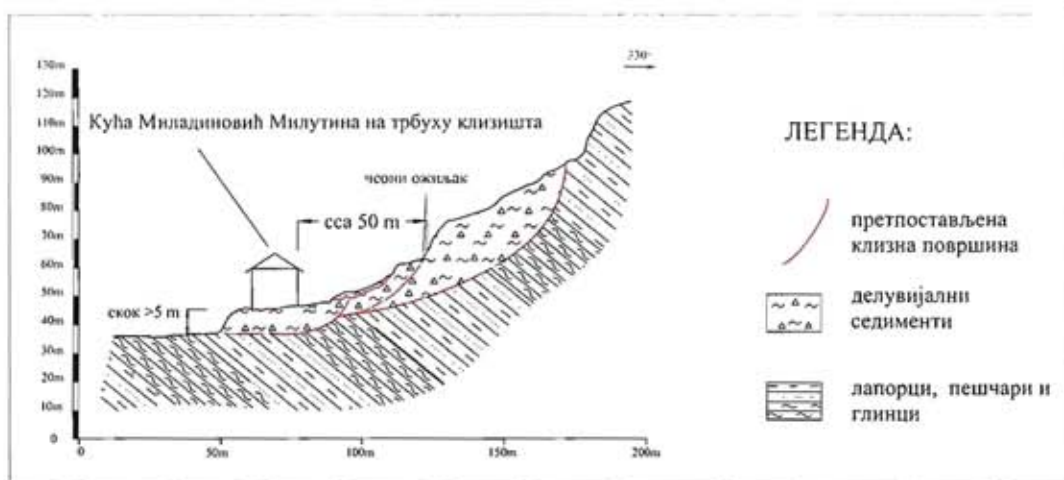
Слика 4. Прогнозни инжењерскогеолошки пресек по оси клизишта

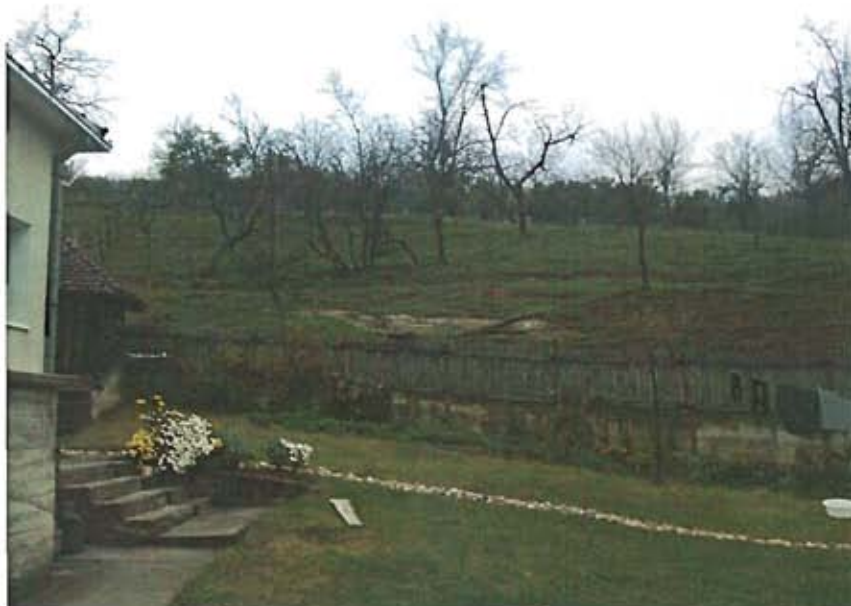
*Слика 5. Секундарни оживљци у нестабилној падини (фото К.Андрејељ)*

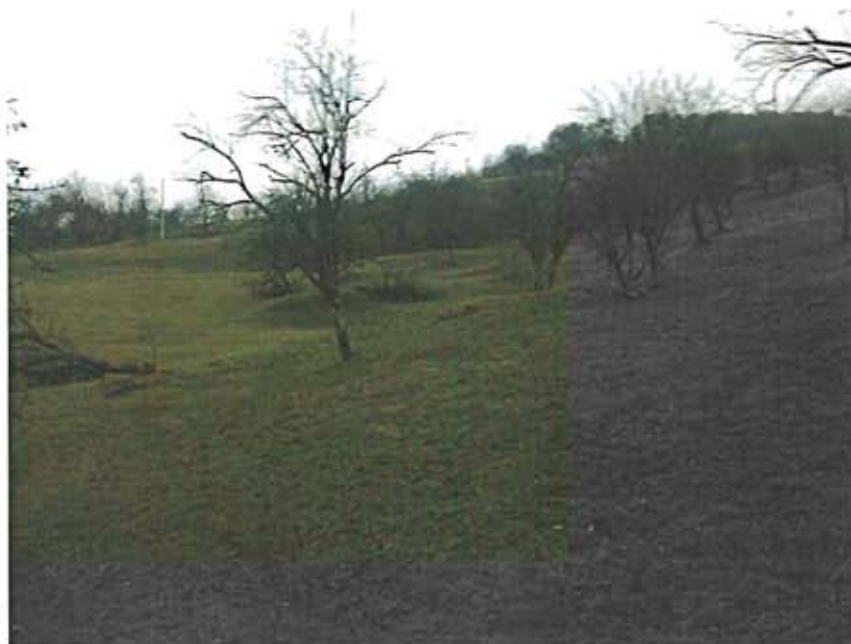
*Слика 6. Заталасан рељеф са бројним истрбушењима и депресијама, у десном делу нестабилне падине, где је формирано тециште (фото К.Андрејељ)*

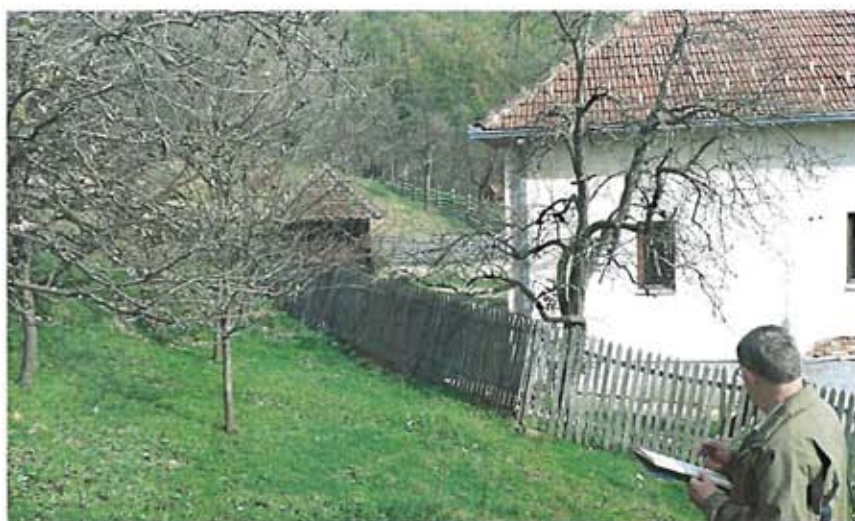
*Слика 7. Кућа на трбуху клизишта (фото К. Андрејев)*

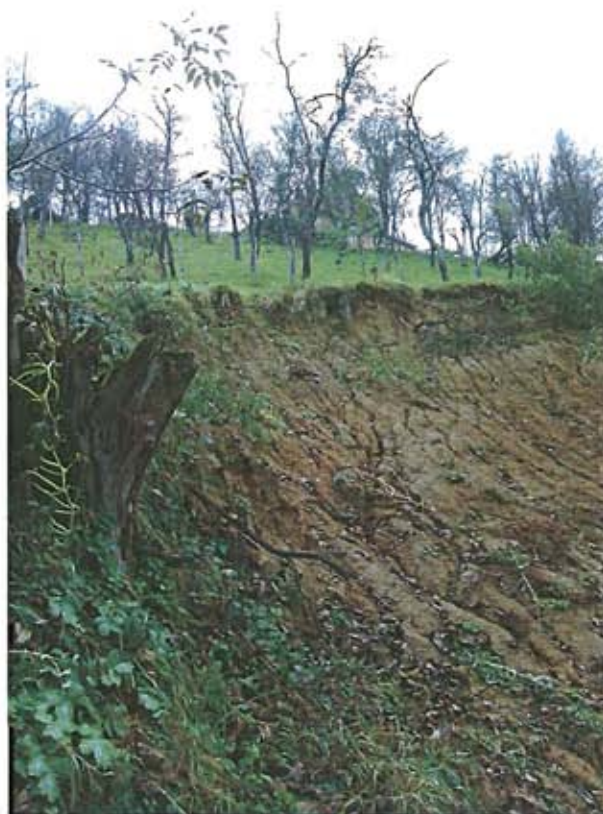
*Слика 6. Детаљ процеса спирања у андезитском грусу (фото К.Андрејева)*

| РЕГИСТАР ИНЖЕЊЕРСКОГЕОЛОШКИХ ПРОЦЕСА И ПОЈАВА | | Клизиште у земљастој дробини серпентинита у атару сеоског домаћинства Гавриловић Стојанке | Прилог бр. 3.5 |
|---|--|---|---|
| <b>9. Предлози даљих активности</b><br><br>Препоручује се изградња каменог сувозида поред пута. | | | |

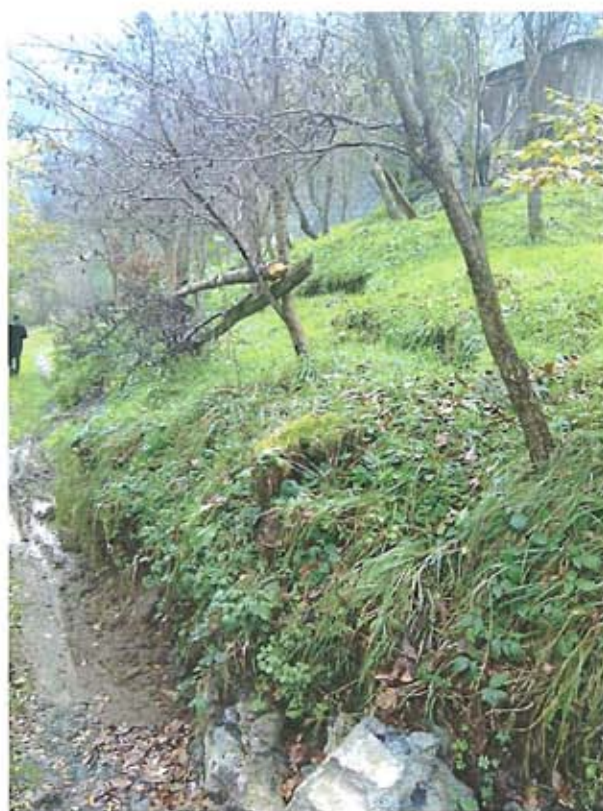
*Слика 7. Порушен зид у косини пута под притиском земљасте масе (фото К.Андрејев)*

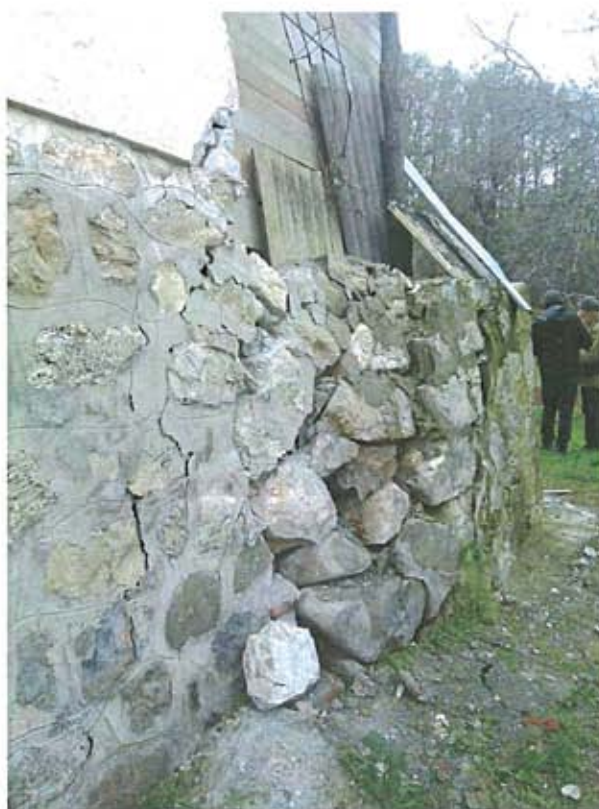
Слика 8. Детаљ ивичног дела куће где је дошло од деформације услед клижења (фото К.Андрејев)

| РЕГИСТАР ИНЖЕЊЕРСКОГЕОЛОШКИХ ПРОЦЕСА И ПОЈАВА | | Клизиште у падини изнад сеоског домаћинства Јовановић Јовице | Прилог бр. 3.6 |
|---|--|---|---|
| Иако у вишем делу падине, где су помоћни објекти и кућа Јовановић Јовице, дубина клижења није велика (до 2 m), клизиште захвата велику површину па санација није економски исплатива. Зато се предлаже измештање објекта са тела клизишта. | | | |
| Напомена: Могућа привремена мера санације је да се на уганом делу куће, који је порушен, изгради бетонски стуб. Требало би га фундирати до дубине 1,5 m, а потом остали део подрума урадити од бетона или камена. | | | |

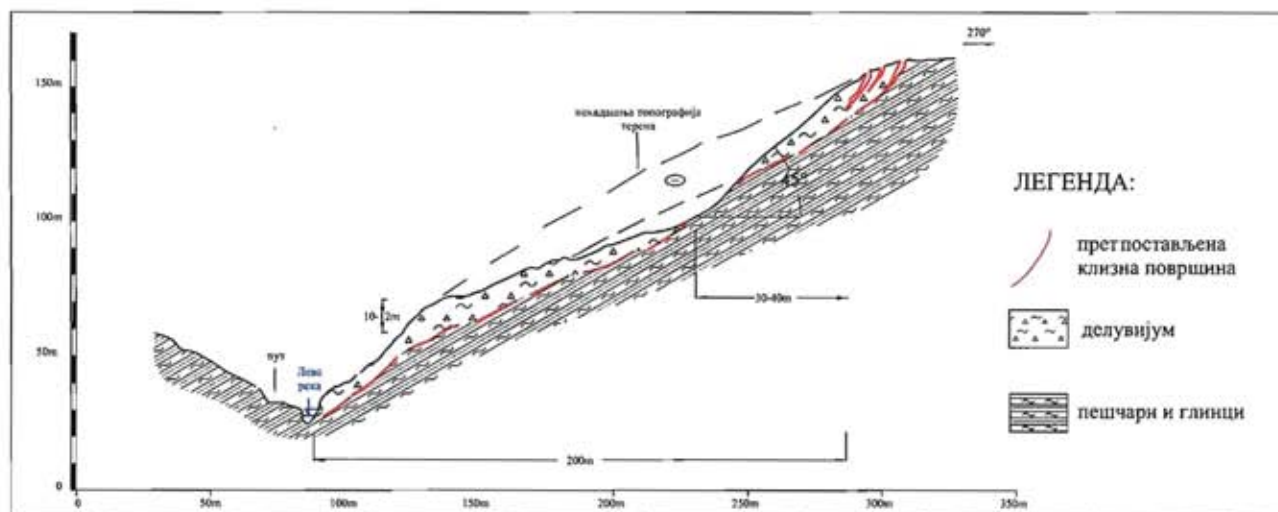
| РЕГИСТАР ИНЖЕЊЕРСКОГЕОЛОШКИХ ПРОЦЕСА И ПОЈАВА | | Клизиште – одрон у десној долиној страни Леке реке | Прилог бр. 3.7 |
|---|--|---|---|
| <b>8. Прогноза понашања процеса и угрожености објеката и простора:</b><br><br>Клизиште је привремено умирено. При самом врху падине уочавају се пукотине дуж којих може доћи до одвајања и покретања нових делова земљасте дробине флиша. Али то могуће даље активирање процеса регресивно уз падину, ићи ће на изравнање површине терена, односно успостављање трајне, стабилне равнотеже. Падина је, генерално посматрано, узводно и низводно од клизишта-одрона условно стабилна, али при ниском водостају реке неће бити даљих активности које би угрозиле људске животе и материјална добра. | | | |

Слика 4. Прогнозни инжењерскогеолошки пресек по оси клизишта-одрона

| РЕГИСТАР ИНЖЕЊЕРСКОГЕОЛОШКИХ ПРОЦЕСА И ПОЈАВА | | Клизиште – одрон у десној долиној страни Леке реке | Прилог бр. 3.7 |
|---|--|---|---|
| <b>9. Предлози даљих активности</b><br><br>Санирање овог клизишта-одрона није економски исплативо, што не значи да се сме оставити у садашњем стању. Услед поновних интезивнијих падавина, и накнадних померања могуће је поновно формирање земљане бране, чак и већих димензија. Нагло пробијање природног загата може имати катастрофалне последице по насеље и људе који живе низводно. Зато је потребно на адекватан начин регулисати корито Леке реке, геодетски снимити топографску основу и урадити програм истраживања. | | | |

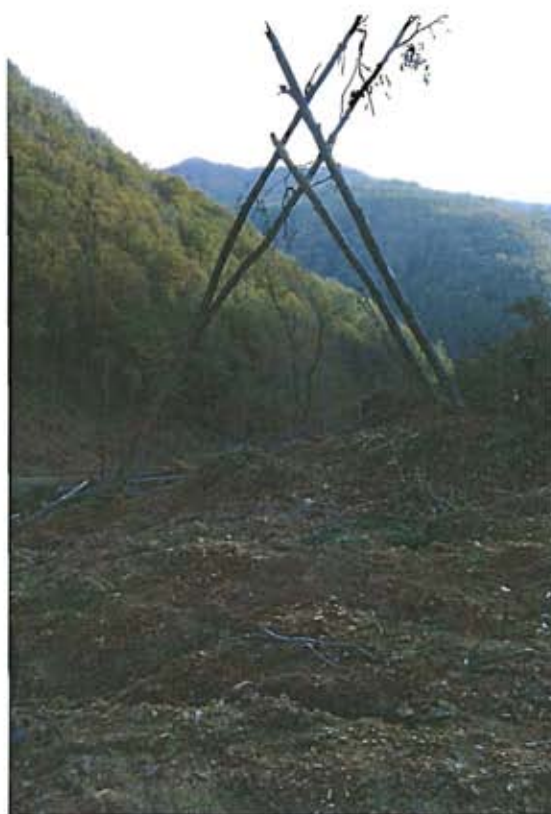
Слика 10. Накривљена стабла дрвећа (једно низ, друго ка падини) што указује на сложен механизам кретања (фото К.Андрејев)

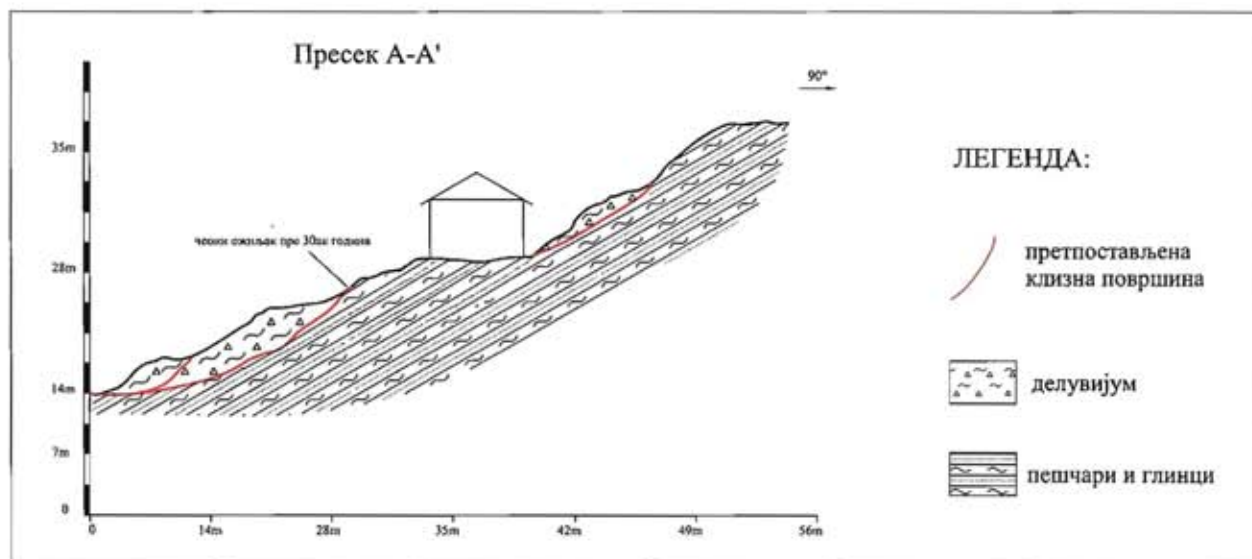
Слика 4. Прогнозни инжењерскогеолошки пресек по оси клизишта

| Критеријуми класификације | | | Врста клизишта |
|---|---|---|---|
| 9 | Дубина клижења | [по М. Јањићу, 1979] | Старо клизиште је дубоко (преко 5m дубине), а мања померања у засеченој косини су плитка (1-2m) |

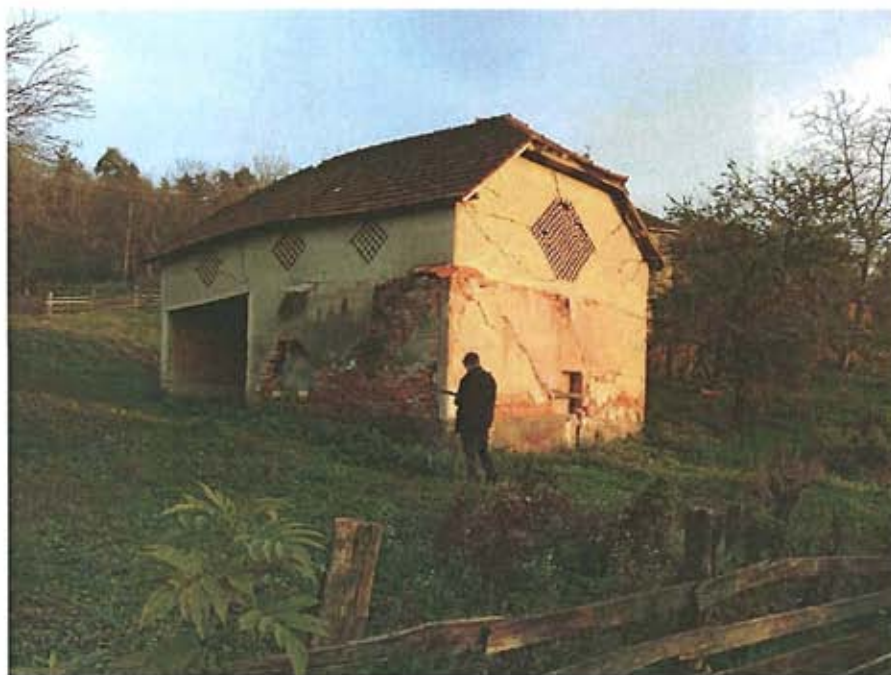
*Слика 6. Оштећени помоћни објект услед активирања великог старог клизишта пре око 8-10 година, око 300m испод домаћинства Поповић Миломира (фото К.Андрејејев)*

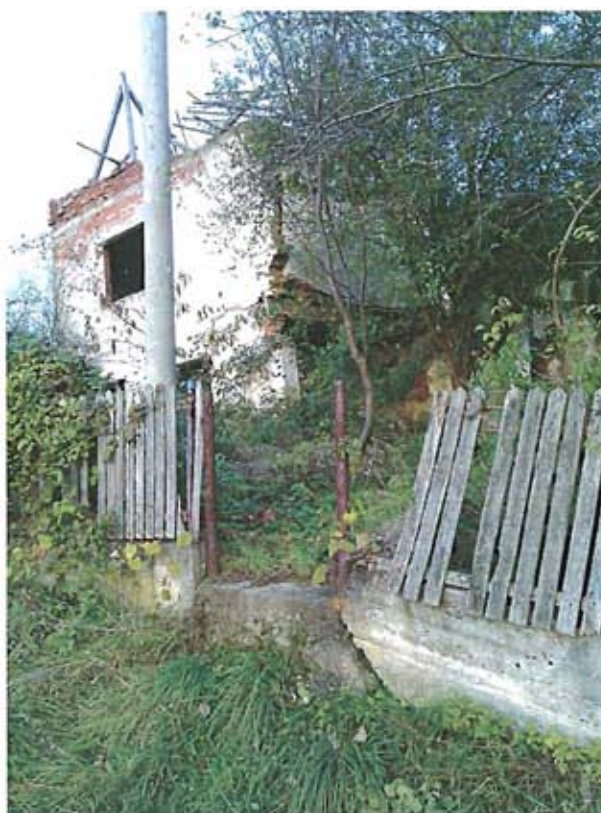
*Слика 8. Изглед оштећене куће и оgrade. услед активирања великог старог клизишта пре око 8-10 година, око 300m испод домаћинства Поповић Миломира (фото К.Андрејејев)*

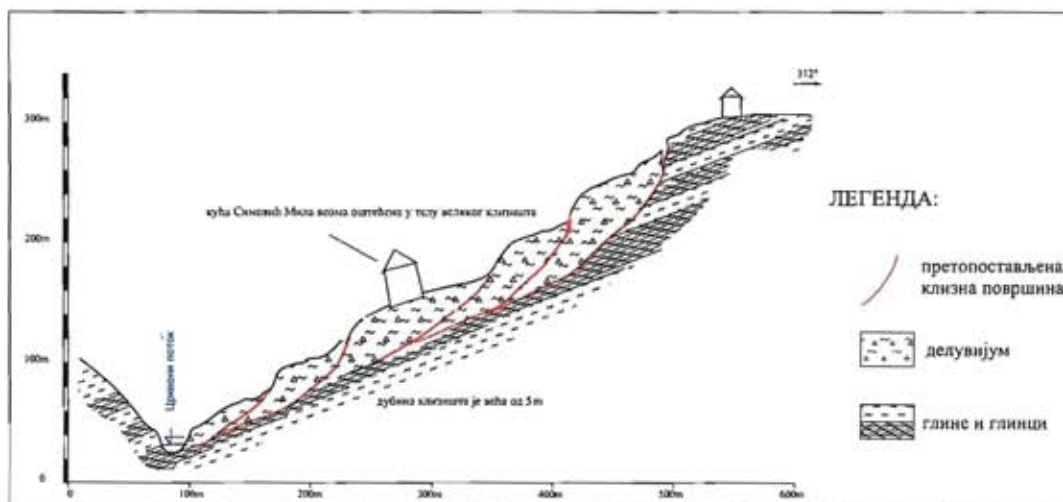
Слика 4. Прогнозни инжењерскогеолошки пресек по оси клизишта

| РЕГИСТАР ИНЖЕЊЕРСКОГЕОЛОШКИХ ПРОЦЕСА И ПОЈАВА | | Активно клизиште у атару сеоског домаћинства Симовић Милета | Прилог бр. 3.10 |
|---|--|---|---|
| У падини десне долине стране Црквеног потока је старо клизиште, великих димензија, које се често реактивира. Прва померања према речима власника су била у марту 1999.године. У периоду око нове године 1999/2000, стара кућа је порушена. 1-2 године касније, оштећена је и нова кућа. Клизиште је активно. | | | |
| Кућа Симовић Милета, непосредно испод средњег дела падине, померена је за око 5-6 m низ падину, темељ куће је веома деформисан, испуцао, а темељна плоча потпуно поломљена и издигнута на средини. Не постоје услови за становање. Помоћни објекти, у оквиру домаћинства, су у мањој или већој мери оштећени и угрожени. | | | |

| РЕГИСТАР ИНЖЕЊЕРСКОГЕОЛОШКИХ ПРОЦЕСА И ПОЈАВА | | Активно клизиште у атару сеоског домаћинства Симовић Милета | Прилог бр. 3.10 |
|---|--|---|---|
| Практично је цела падина нестабилна, па су санационе мере економски неисплативе, па се препоручује имештање сеоског домаћинства на стабилну локацију. У циљу сагледавања могућности покретања нових маса при врху падине, где су горе наведена домаћинства, потребно је геодетски снимити топографску основу и урадити програм инжењерскогеолошких истраживања као подологе за израду пројекта санације. Топографску основу треба снимити од потока до кућа изнад чеоног ожиљака на врху падине, у ширини од око 700m. | | | |

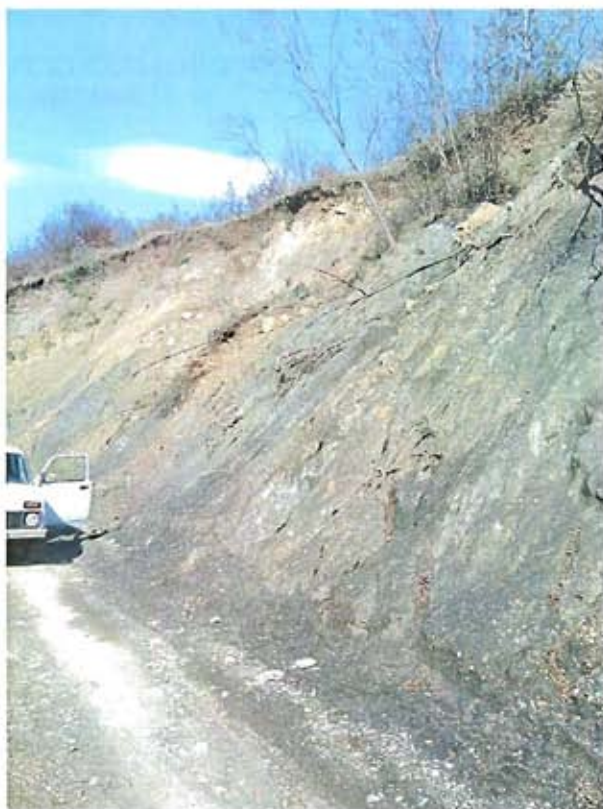
Слика 5. Појаве осипања и одроњавања у косини изнад пута (фото К.Андрејејев)

| РЕГИСТАР ИНЖЕЊЕРСКОГЕОЛОШКИХ<br>ПРОЦЕСА И ПОЈАВА | | Одрон-клизиште у косини<br>пута Гокчаница - Стојанац | Прилог бр. 3.12 |
|---|--|---|---|
| <b>9. Предлози даљих активности</b><br><br>Локални пут је насут у телу одрона, стога би требало предузети неке мере ради његове заштите, и омогућавања безбедног одвијања саобраћаја. Потребно је поставити са десне стране пута, у дужини од 30 m, габионе од локалног материјала или New Jersey бетонске зидове. Зидови морају бити на растојању од 1 m од косине, како би постајао празан простор, који ће временом приликом осипања или спирања материјала са косине бити запуњен. Неопходно је регулисати и корито Рудњачке реке, обалоутврдом или постављањем габиона у дужини од 20 m. | | | |

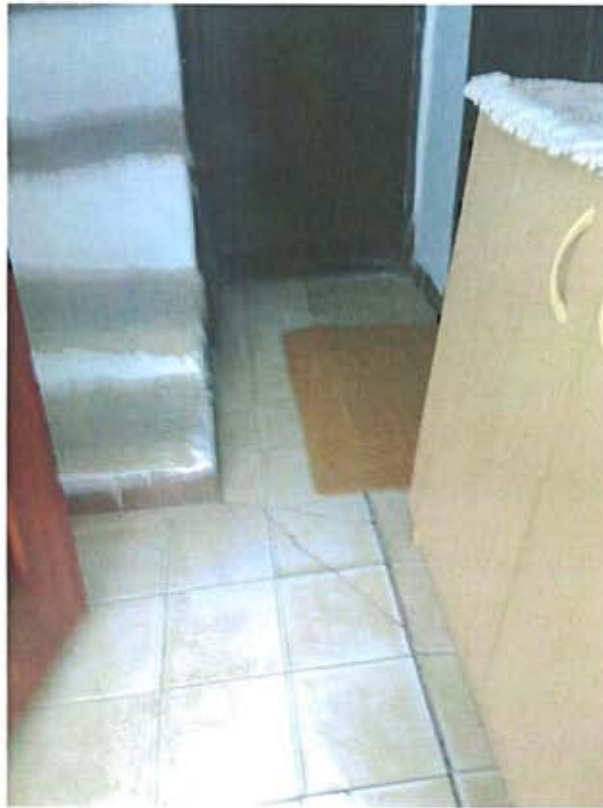
*Слика 3. Издигнута емељна плоча услед клижења (фото К.Андрејев)*

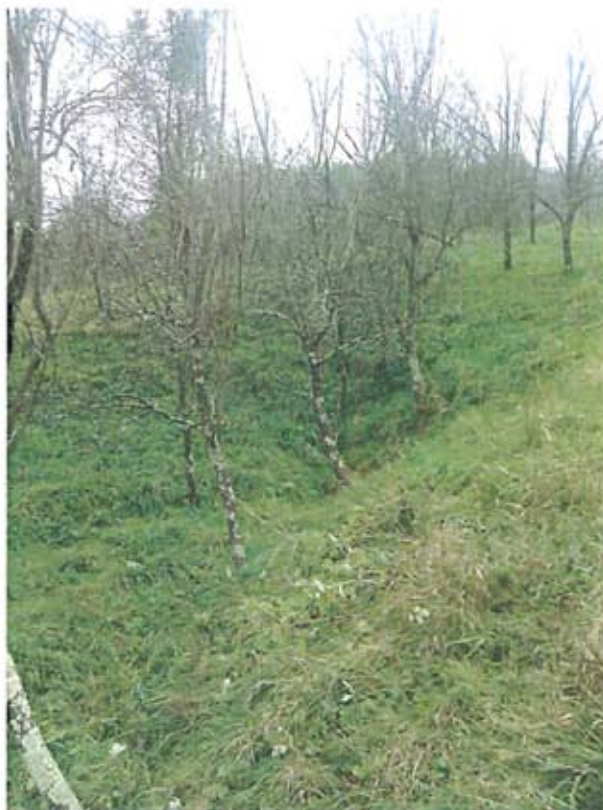
*Слика 4. Детаљ улегнућа у телу клизишта, велика деформисаност површине тела клизишта (фото К.Андрејев)*
